# Einschätzung von Durchlass-Bauwerken und Gefährdung des Fischotters

Aufnahme Nummer: 2647-006

Aufnahme-Datum: 22.10.2009

Gewässername: Dorfteich-Abfluß  
Lage: in Lichtenberg  
Straße: Dorfstraße  
sonstige Straße  
Todfunde: 0

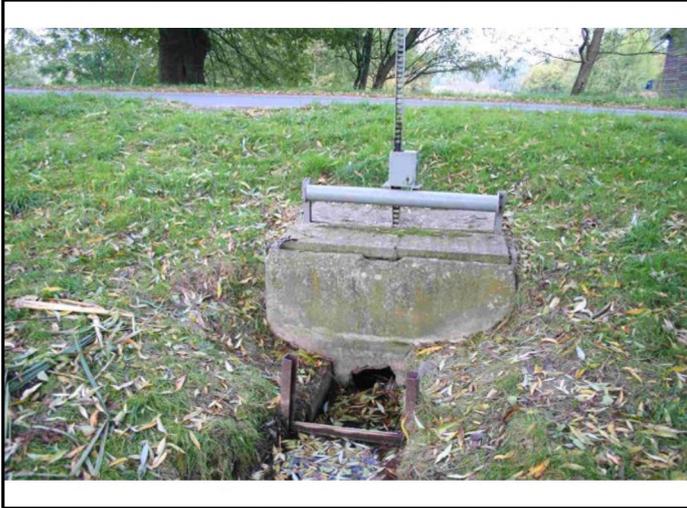
Nr.: 2647-006\_001\_he.JPG

Bedeutung im Habitatverbund: hoch  
Verkehrsdichte: sehr gering  
Brückenindex: 0  
Durchlass-Tauglichkeit: unpassierbar

"Trennung des Wehres vom Straßendurchlaß nicht möglich wegen des Teiches, keine Maßnahmen möglich?  
Detailplanung bei Bedarf"

Geschwindigkeitsbegrenzung	<input type="checkbox"/>	Bermen an Ufer anbinden	<input type="checkbox"/>
Trockenröhre einbringen	<input type="checkbox"/>	Wiesenzufahrten verlegen	<input type="checkbox"/>
		Komplexmaßnahmen notwendig	<input checked="" type="checkbox"/>
