Einschätzung von Durchlass-Bauwerken und Gefährdung des Fischotters

Aufnahme Nummer: 2651-003

Aufnahme-Datum: 27.07.2010

Gewässername: k.A.
Lage: südl. Krackow
Straße: k.A.
sonstige Straße
Todfunde: 1

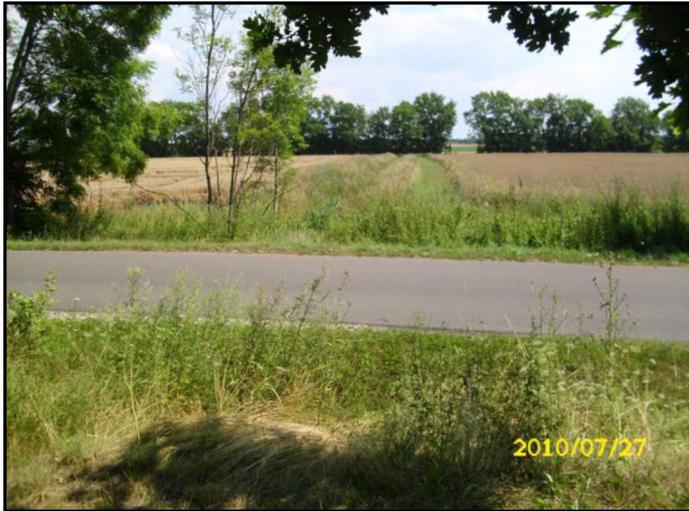
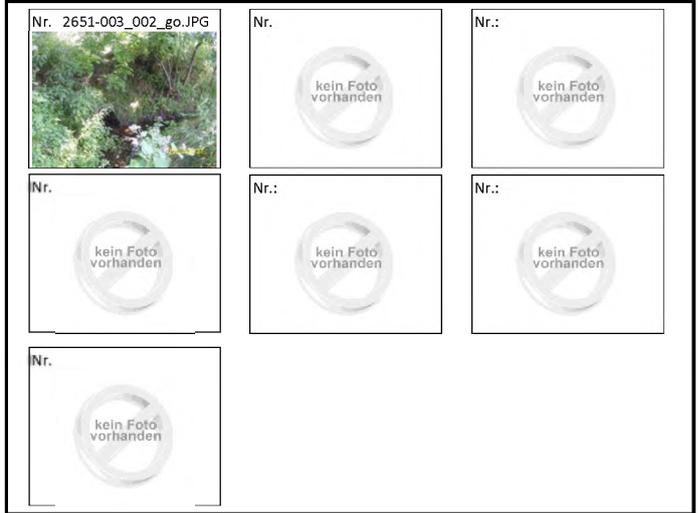
Nr.: 2651-003_001_go.JPG

Störfaktoren: Flutungsgefahr , Straßengraben offen mit Gewässer verbunden (in 1 oder mehr Richtungen). Gefahr, dass Otter diese Rinnen hochwandern und dann am Ende auf die Straße laufen.

Ungünstiges 'Länge zu Durchmesser'-Verhältnis

Bedeutung im Habitatverbund: sehr hoch
Verkehrsdichte: mittel
Brückenindex: 0,011
Durchlass-Tauglichkeit: ungeeignet

Geschwindigkeitsbegrenzung	<input type="checkbox"/>	Bermen an Ufer anbinden	<input type="checkbox"/>
Trockenröhre einbringen	<input checked="" type="checkbox"/>	Wiesenzufahrten verlegen	<input type="checkbox"/>
		Komplexmaßnahmen notwendig	<input type="checkbox"/>
