# Einschätzung von Durchlass-Bauwerken und Gefährdung des Fischotters

Aufnahme Nummer: 2651-007 Aufnahme-Datum: 27.07.2010

Gewässername: k.A.  
Lage: NÖ Penkun Autobahn  
Straße: L  
Landesstraße  
Todfunde: 1

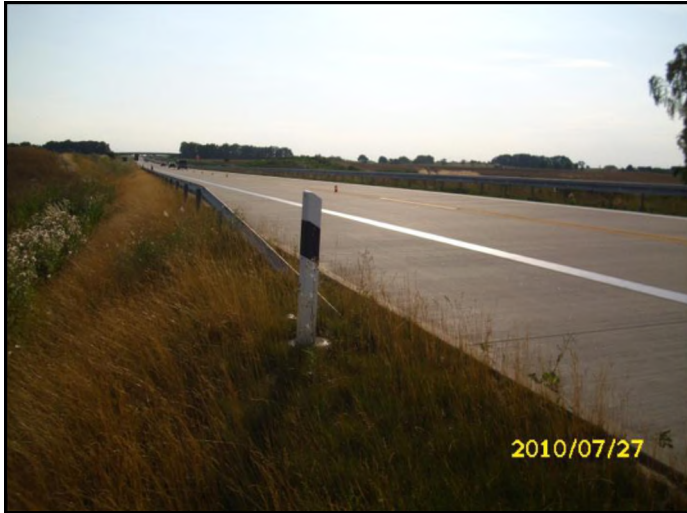
Nr.: 2651-007\_001\_go.JPG

Störfaktoren: Flutungsgefahr, Ungünstiges 'Länge zu Durchmesser'-Verhältnis

Bedeutung im Habitatverbund: sehr hoch  
Verkehrsdichte: hoch  
Brückenindex: 0,031  
Durchlass-Tauglichkeit: ungeeignet

Geschwindigkeitsbegrenzung	<input type="checkbox"/>	Bermen an Ufer anbinden	<input type="checkbox"/>
Trockenröhre einbringen	<input checked="" type="checkbox"/>	Wiesenzufahrten verlegen	<input type="checkbox"/>
		Komplexmaßnahmen notwendig	<input type="checkbox"/>

Gerade wird die 2. Spur gebaut. Zu prüfen wäre, ob diese ottergerecht wird.
