Einschätzung von Durchlass-Bauwerken und Gefährdung des Fischotters

Aufnahme Nummer: 2651-008 Aufnahme-Datum: 27.07.2010

Gewässername: k.A.
Lage: Storkow Dorfteich
Straße: B 113
Bundesstraße
Todfunde: 1

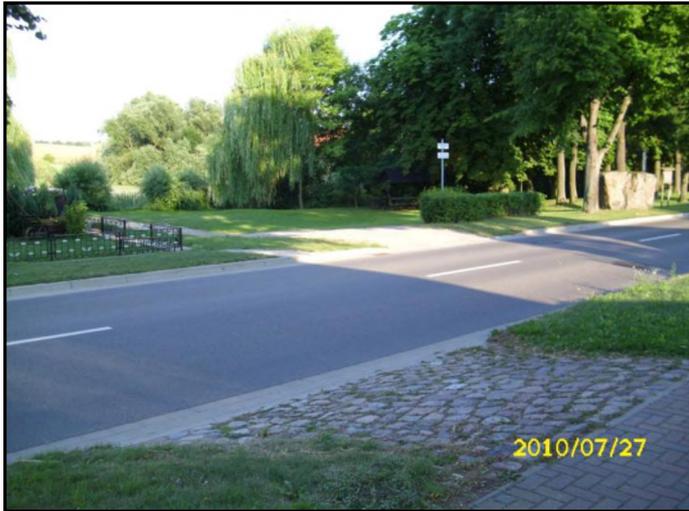
Nr.: 2651-008_001_go.JPG

Die Landschaft ist mit Seen, Söllen und Feuchtgebieten, eingebettet in sandig lehmiger Hügellandschaft, so geformt, dass sich ähnliche Otterwanderungen und -Unfälle nicht vermeiden lassen. Liegt der Straßendamm höher, so wie an der eingetragenen Totf undstelle, dann kann ein Trockendurchlass angelegt werden.

Trennung Wehr Durchlass	<input type="checkbox"/>	keine notwendig	<input checked="" type="checkbox"/>
Installation oberhalb Wehr	<input type="checkbox"/>	Markierstruktur Steinsch	<input type="checkbox"/>
Installation unterhalb Wehr	<input type="checkbox"/>	Markierstruktur Ufersubstrat	<input type="checkbox"/>
Entfernung Rechen	<input type="checkbox"/>	Markierstruktur Laufbohle fest	<input type="checkbox"/>
Entfernung sonstige Hindernisse	<input type="checkbox"/>	Markierstruktur Laufbohle schwimmend	<input type="checkbox"/>
Kastendurchlass/Maul eins. Berme	<input type="checkbox"/>	Markierstruktur Podest	<input type="checkbox"/>
Kastendurchlass/Maul beids. Berme	<input type="checkbox"/>	Verrohrung öffnen	<input type="checkbox"/>
Markierstruktur einseitig	<input type="checkbox"/>	Leit-/Schutzzäune notwendig	<input type="checkbox"/>
Markierstruktur beidseitig	<input type="checkbox"/>	Leitstrukturen/ -senken einrichten	<input type="checkbox"/>
