Einschätzung von Durchlass-Bauwerken und Gefährdung des Fischotters

Aufnahme Nummer: 2651-009 Aufnahme-Datum: 27.07.2010

Gewässername: k.A.
Lage: Lebehn
Straße: B 113
Bundesstraße
Todfunde: 0

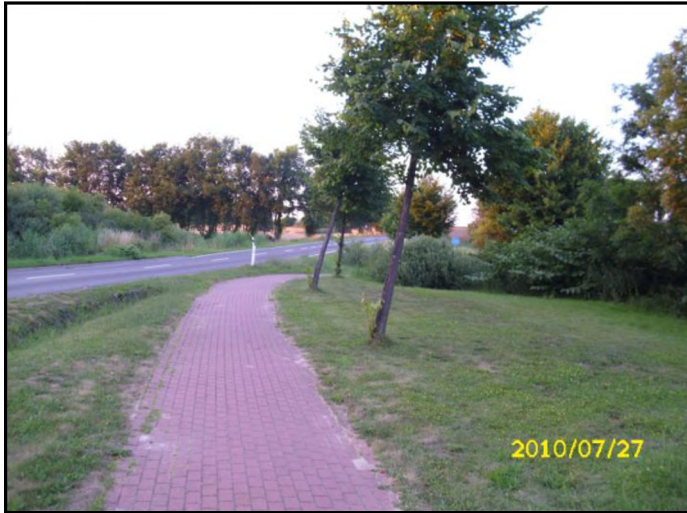
Nr.: 2651-009_001_go.JPG

Störfaktoren: Flutungsgefahr , Ungünstiges 'Länge zu Durchmesser'-Verhältnis

Böschung ungünstig für wandernde Tiere (zum Gewässer steiler und tiefer als Böschung zur Straße). ,Rohr aus unbekannter Grund "dicht"

Bedeutung im Habitatverbund: sehr hoch
Verkehrsdichte: mittel
Brückenindex: 0
Durchlass-Tauglichkeit: ungeeignet

Trennung Wehr Durchlass	<input type="checkbox"/>	keine notwendig	<input checked="" type="checkbox"/>
Installation oberhalb Wehr	<input type="checkbox"/>	Markierstruktur Steinsch	<input type="checkbox"/>
Installation unterhalb Wehr	<input type="checkbox"/>	Markierstruktur Ufersubstrat	<input type="checkbox"/>
Entfernung Rechen	<input type="checkbox"/>	Markierstruktur Laufbohle fest	<input type="checkbox"/>
Entfernung sonstige Hindernisse	<input type="checkbox"/>	Markierstruktur Laufbohle schwimmend	<input type="checkbox"/>
Kastendurchlass/Maul eins. Berme	<input checked="" type="checkbox"/>	Markierstruktur Podest	<input type="checkbox"/>
Kastendurchlass/Maul beids. Berme	<input type="checkbox"/>	Verrohrung öffnen	<input type="checkbox"/>
Markierstruktur einseitig	<input type="checkbox"/>	Leit-/Schutzzäune notwendig	<input type="checkbox"/>
Markierstruktur beidseitig	<input type="checkbox"/>	Leitstrukturen/-senken einrichten	<input type="checkbox"/>

In ca. 100m Entfernung in Richtung des Ortes fließt eine "Quelle" über einen Graben in Richtung des Sees. Dieser kann Tiere auf die Straße verleiten. Lösung?
