Einschätzung von Durchlass-Bauwerken und Gefährdung des Fischotters

Aufnahme Nummer: 2652-001

Aufnahme-Datum: 27.07.2010

Gewässername: k.A.
Lage: Nadrensee
Straße: K 21
Kreisstraße
Todfunde: 0

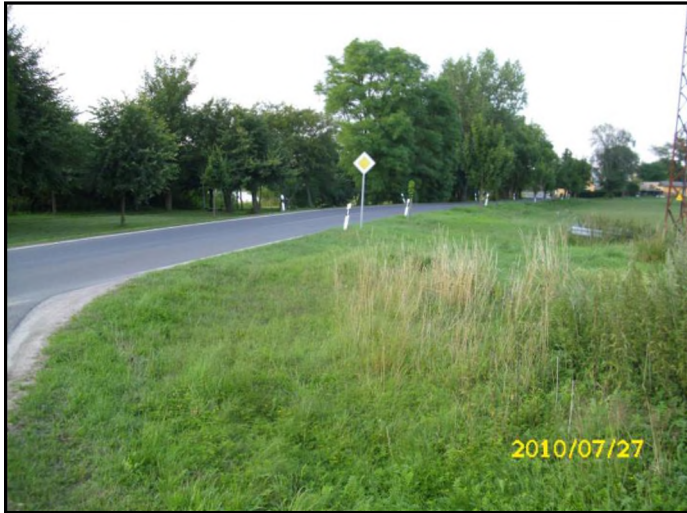
Nr.: 2652-001_001_go.JPG

Störfaktoren: Wehr/Stau , Rechen/Schieber

Ungünstiges 'Länge zu Durchmesser'-Verhältnis , Parallelweg, der Otter aus dem Wasser und damit auf die Böschung und dichter an die Straße führt.

Bedeutung im Habitatverbund: sehr hoch
Verkehrsdichte: mittel
Brückenindex: 0
Durchlass-Tauglichkeit: ungeeignet

Geschwindigkeitsbegrenzung	<input type="checkbox"/>	Bermen an Ufer anbinden	<input type="checkbox"/>
Trockenröhre einbringen	<input checked="" type="checkbox"/>	Wiesenzufahrten verlegen	<input type="checkbox"/>
		Komplexmaßnahmen notwendig	<input type="checkbox"/>
