Einschätzung von Durchlass-Bauwerken und Gefährdung des Fischotters

Aufnahme Nummer: 2652-002 Aufnahme-Datum: 27.07.2010

Gewässername: k.A.
Lage: Straße Nadrensee-Pomellen
Straße: k.A.
sonstige Straße
Totfunde: 1

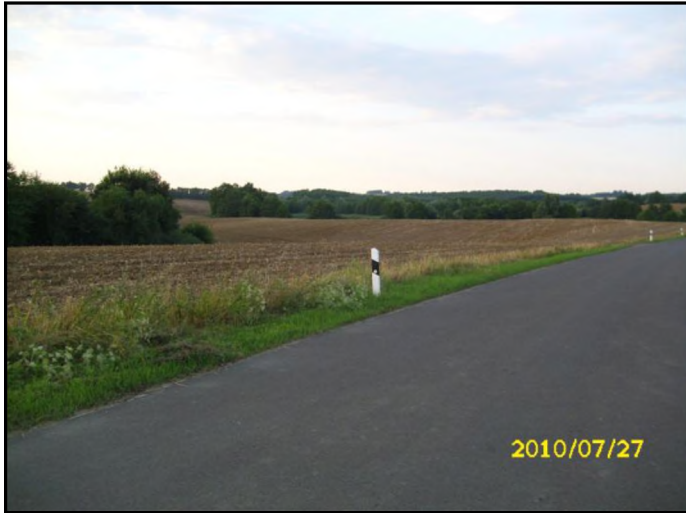
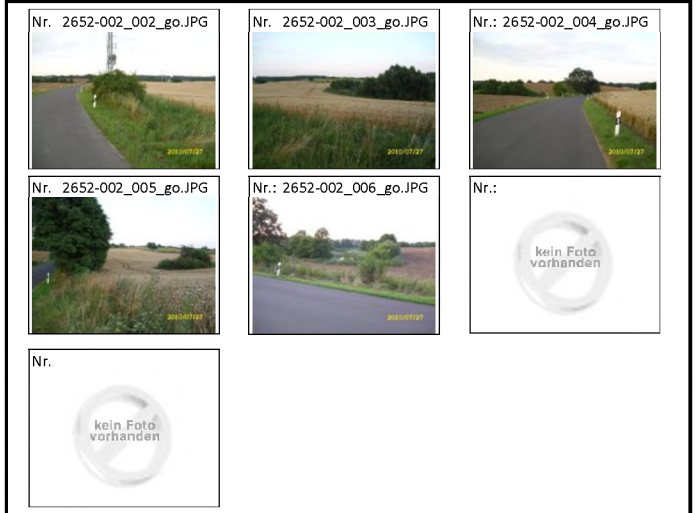
Nr.: 2652-002_001_go.JPG

sonstige Störfaktoren: Straße durch Landschaft mit Feuchtgebiet und Seenkette

Bedeutung im Habitatverbund: mittel
Verkehrsdichte: mittel
Brückenindex: 0
Durchlass-Tauglichkeit: ungeeignet

Die Landschaft ist mit Seen, Söllen und Feuchtgebieten, eingebettet in sandig lehmiger Hügellandschaft, so geformt, dass sich ähnliche Otterwanderungen und -Unfälle nicht vermeiden lassen. Liegt der Straßendamm höher, so wie an der eingetragenen Totf undstelle, dann kann ein Trockendurchlass angelegt werden.

Trennung Wehr Durchlass	<input type="checkbox"/>	keine notwendig	<input checked="" type="checkbox"/>
Installation oberhalb Wehr	<input type="checkbox"/>	Markierstruktur Steinsch	<input type="checkbox"/>
Installation unterhalb Wehr	<input type="checkbox"/>	Markierstruktur Ufersubstrat	<input type="checkbox"/>
Entfernung Rechen	<input type="checkbox"/>	Markierstruktur Laufbohle fest	<input type="checkbox"/>
Entfernung sonstige Hindernisse	<input type="checkbox"/>	Markierstruktur Laufbohle schwimmend	<input type="checkbox"/>
Kastendurchlass/Maul eins. Berme	<input type="checkbox"/>	Markierstruktur Podest	<input type="checkbox"/>
Kastendurchlass/Maul beids. Berme	<input type="checkbox"/>	Verrohrung öffnen	<input type="checkbox"/>
Markierstruktur einseitig	<input type="checkbox"/>	Leit-/Schutzzäune notwendig	<input type="checkbox"/>
Markierstruktur beidseitig	<input type="checkbox"/>	Leitstrukturen/-senken einrichten	<input checked="" type="checkbox"/>

Geschwindigkeitsbegrenzung	<input type="checkbox"/>	Bermen an Ufer anbinden	<input type="checkbox"/>
Trockenröhre einbringen	<input checked="" type="checkbox"/>	Wiesenzufahrten verlegen	<input type="checkbox"/>
		Komplexmaßnahmen notwendig	<input type="checkbox"/>
