Einschätzung von Durchlass-Bauwerken und Gefährdung des Fischotters

Aufnahme Nummer: 2652-003 Aufnahme-Datum: 27.07.2010

Gewässername: k.A.
Lage: NÖ Lebehn
Straße: k.A.
sonstige Straße
Todfunde: 0

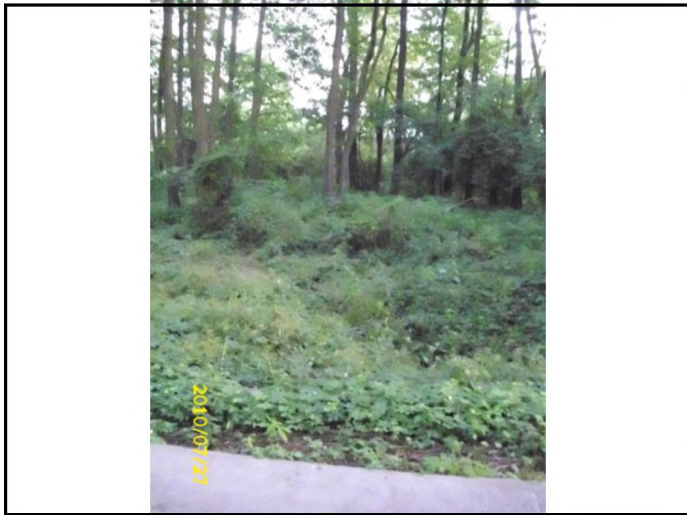
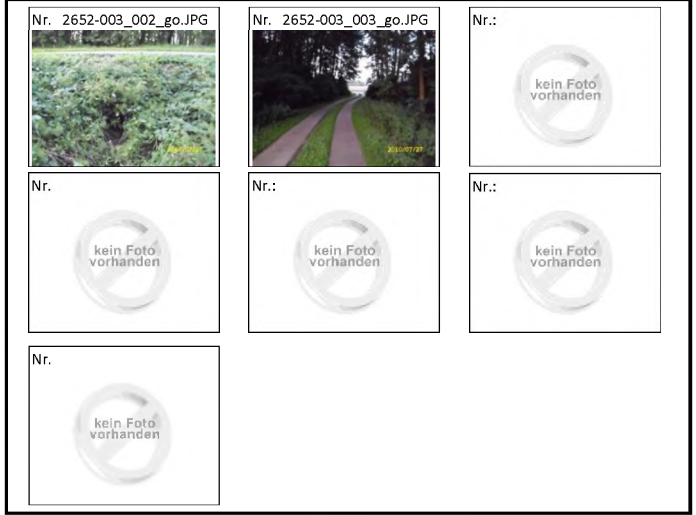
Nr.: 2652-003_001_go.JPG

Störfaktoren: Flutungsgefahr, Böschung ungünstig für wandernde Tiere (zum Gewässer steiler und tiefer als Böschung zur Straße).

Ungünstiges 'Länge zu Durchmesser'-Verhältnis

Bedeutung im Habitatverbund: sehr hoch
Verkehrsdichte: mittel
Brückenindex: 0,033
Durchlass-Tauglichkeit: ungeeignet

Priorität Festlegung: oberste Priorität

Trennung Wehr Durchlass	<input type="checkbox"/>	keine notwendig	<input checked="" type="checkbox"/>
Installation oberhalb Wehr	<input type="checkbox"/>	Markierstruktur Steinsch	<input type="checkbox"/>
Installation unterhalb Wehr	<input type="checkbox"/>	Markierstruktur Ufersubstrat	<input type="checkbox"/>
Entfernung Rechen	<input type="checkbox"/>	Markierstruktur Laufbohle fest	<input type="checkbox"/>
Entfernung sonstige Hindernisse	<input type="checkbox"/>	Markierstruktur Laufbohle schwimmend	<input type="checkbox"/>
Kastendurchlass/Maul eins. Berme	<input checked="" type="checkbox"/>	Markierstruktur Podest	<input type="checkbox"/>
Kastendurchlass/Maul beids. Berme	<input type="checkbox"/>	Verrohrung öffnen	<input type="checkbox"/>
Markierstruktur einseitig	<input type="checkbox"/>	Leit-/Schutzzäune notwendig	<input type="checkbox"/>
Markierstruktur beidseitig	<input type="checkbox"/>	Leitstrukturen/ -senken einrichten	<input type="checkbox"/>

Geschwindigkeitsbegrenzung	<input type="checkbox"/>	Bermen an Ufer anbinden	<input type="checkbox"/>
Trockenröhre einbringen	<input type="checkbox"/>	Wiesenzufahrten verlegen	<input type="checkbox"/>
		Komplexmaßnahmen notwendig	<input checked="" type="checkbox"/>
