Einschätzung von Durchlass-Bauwerken und Gefährdung des Fischotters

Aufnahme Nummer: 2732-003 Aufnahme-Datum: 13.07.2011

Gewässername: k.A.
Lage: nördl. Jessenitz Siedlung
Straße: k.A.
sonstige Straße
Totfunde: 0

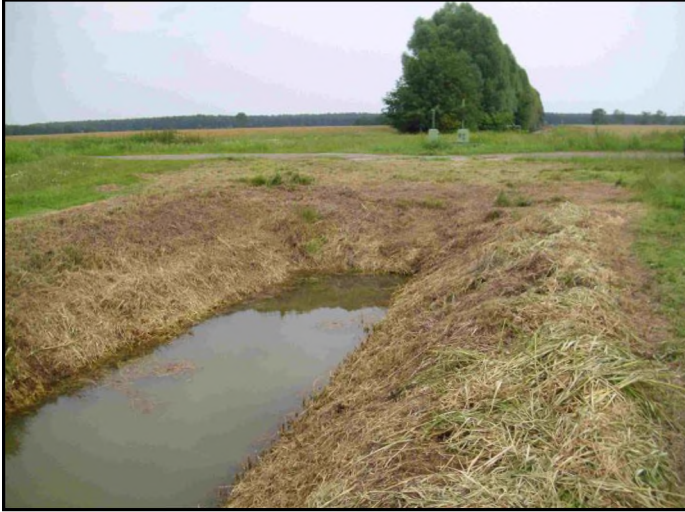
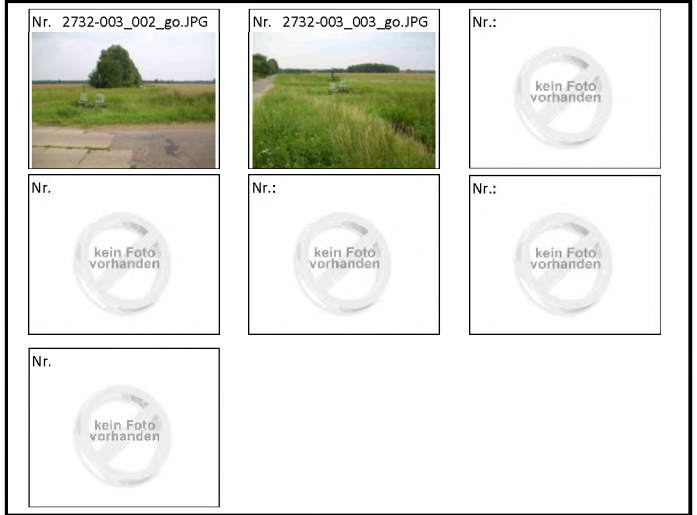
Nr.: 2732-003_001_go.JPG

Störfaktoren: Wehr/Stau , Verrohrt

Böschung ungünstig für wandernde Tiere (zum Gewässer steiler und tiefer als Böschung zur Straße).

Bedeutung im Habitatverbund: mittel
Verkehrsdichte: mittel
Brückenindex: 0
Durchlass-Tauglichkeit: ungeeignet

In d.Ortsverbindungsstr.Jessenitz-Gudow sind viele Querungen,die m.gefluteten,zu klein.Durchlässen u.in d.Regel noch m.Stauen,alle ungeeignet sind.Bei Neu-/Ausbau Querungen allesamt ottergerecht bauen,weil d.Verbund durchweg hoch b.sehr hoch ist.

Trennung Wehr Durchlass	<input type="checkbox"/>	keine notwendig	<input type="checkbox"/>
Installation oberhalb Wehr	<input type="checkbox"/>	Markierstruktur Steinsch	<input type="checkbox"/>
Installation unterhalb Wehr	<input type="checkbox"/>	Markierstruktur Ufersubstrat	<input type="checkbox"/>
Entfernung Rechen	<input type="checkbox"/>	Markierstruktur Laufbohle fest	<input type="checkbox"/>
Entfernung sonstige Hindernisse	<input type="checkbox"/>	Markierstruktur Laufbohle schwimmend	<input type="checkbox"/>
Kastendurchlass/Maul eins. Berme	<input type="checkbox"/>	Markierstruktur Podest	<input type="checkbox"/>
Kastendurchlass/Maul beids. Berme	<input checked="" type="checkbox"/>	Verrohrung öffnen	<input type="checkbox"/>
Markierstruktur einseitig	<input type="checkbox"/>	Leit-/Schutzzäune notwendig	<input type="checkbox"/>
Markierstruktur beidseitig	<input type="checkbox"/>	Leitstrukturen/ -senken einrichten	<input checked="" type="checkbox"/>

Geschwindigkeitsbegrenzung	<input type="checkbox"/>	Bermen an Ufer anbinden	<input type="checkbox"/>
Trockenröhre einbringen	<input checked="" type="checkbox"/>	Wiesenzufahrten verlegen	<input type="checkbox"/>
		Komplexmaßnahmen notwendig	<input type="checkbox"/>
