Einschätzung von Durchlass-Bauwerken und Gefährdung des Fischotters

Aufnahme Nummer: 2732-005 Aufnahme-Datum: 13.07.2011

Gewässername: Simmergraben
Lage: westl. Jessenitz Siedlung m
Straße: L 061
Landesstraße
Totfunde: 0

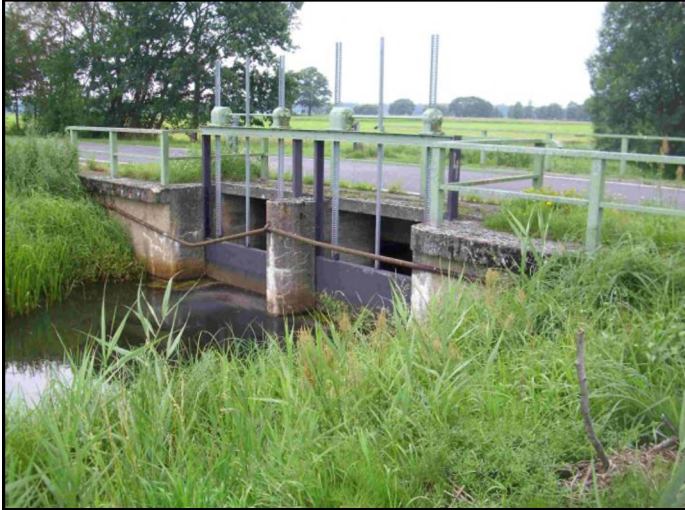
Nr.: 2732-005_001_go.JPG

Böschung ungünstig für wandernde Tiere (zum Gewässer steiler und tiefer als Böschung zur Straße).

Bedeutung im Habitatverbund: sehr hoch
Verkehrsdichte: mittel
Brückenindex: 0
Durchlass-Tauglichkeit: ungeeignet
