# Einschätzung von Durchlass-Bauwerken und Gefährdung des Fischotters

Aufnahme Nummer: 2732-006

Aufnahme-Datum: 13.07.2011

Gewässername: k.A.  
Lage: westl. Jessenitz Siedlung o  
Straße: L 061  
Landesstraße  
Totfunde: 0

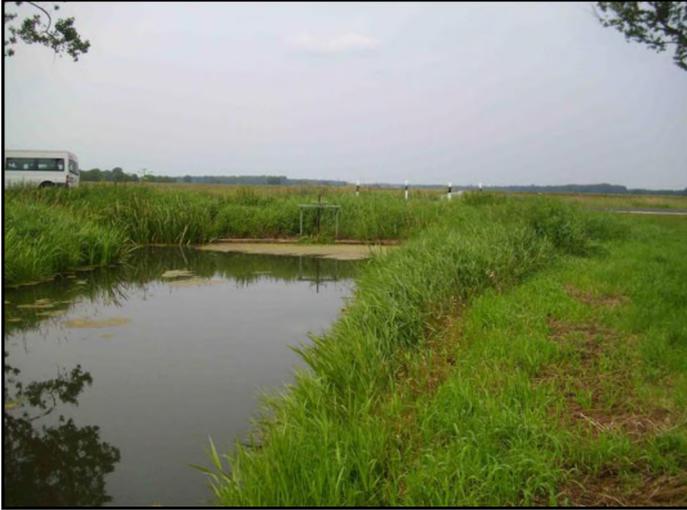
Nr.: 2732-006\_001\_go.JPG

Störfaktoren: Wehr/Stau , Durchlass vollständig geflutet

Böschung ungünstig für wandernde Tiere (zum Gewässer steiler und tiefer als Böschung zur Straße).

Durchlass vollständig geflutet?

Bedeutung im Habitatverbund: sehr hoch  
Verkehrsdichte: mittel  
Brückenindex: 0  
Durchlass-Tauglichkeit: ungeeignet

Wechsel ausgeprägt. Eindeutige Otterspur fehlt.

Trennung Wehr Durchlass	<input type="checkbox"/>	keine notwendig	<input checked="" type="checkbox"/>
Installation oberhalb Wehr	<input type="checkbox"/>	Markierstruktur Steinsch	<input type="checkbox"/>
Installation unterhalb Wehr	<input type="checkbox"/>	Markierstruktur Ufersubstrat	<input type="checkbox"/>
Entfernung Rechen	<input type="checkbox"/>	Markierstruktur Laufbohle fest	<input type="checkbox"/>
Entfernung sonstige Hindernisse	<input type="checkbox"/>	Markierstruktur Laufbohle schwimmend	<input type="checkbox"/>
Kastendurchlass/Maul eins. Berme	<input type="checkbox"/>	Markierstruktur Podest	<input type="checkbox"/>
Kastendurchlass/Maul beids. Berme	<input checked="" type="checkbox"/>	Verrohrung öffnen	<input type="checkbox"/>
Markierstruktur einseitig	<input type="checkbox"/>	Leit-/Schutzzäune notwendig	<input type="checkbox"/>
Markierstruktur beidseitig	<input type="checkbox"/>	Leitstrukturen/ -senken einrichten	<input type="checkbox"/>

Geschwindigkeitsbegrenzung	<input type="checkbox"/>	Bermen an Ufer anbinden	<input type="checkbox"/>
Trockenröhre einbringen	<input type="checkbox"/>	Wiesenzufahrten verlegen	<input type="checkbox"/>
		Komplexmaßnahmen notwendig	<input checked="" type="checkbox"/>
