# Einschätzung von Durchlass-Bauwerken und Gefährdung des Fischotters

Aufnahme Nummer: 2732-008

Aufnahme-Datum: 13.07.2011

Gewässername: k.A.  
Lage: Jesenitz  
Straße: L 061  
Landesstraße  
Totfunde: 0

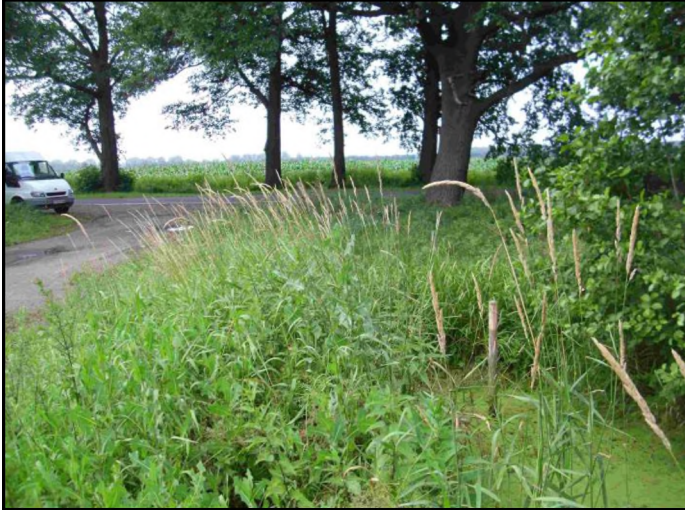
Nr.: 2732-008\_001\_go.JPG

Störfaktoren: Durchlass vollständig geflutet , Böschung ungünstig für wandernde Tiere (zum Gewässer steiler und tiefer als Böschung zur Straße). , Knick im Gewässerverlauf. Gefahr, dass Otter den kürzesten Weg wählen

Bedeutung im Habitatverbund: mittel  
Verkehrsdichte: mittel  
Brückenindex: 0  
Durchlass-Tauglichkeit: ungeeignet

Geschwindigkeitsbegrenzung	<input type="checkbox"/>	Bermen an Ufer anbinden	<input type="checkbox"/>
Trockenröhre einbringen	<input checked="" type="checkbox"/>	Wiesenzufahrten verlegen	<input type="checkbox"/>
		Komplexmaßnahmen notwendig	<input type="checkbox"/>
