Einschätzung von Durchlass-Bauwerken und Gefährdung des Fischotters

Aufnahme Nummer: 2732-009 Aufnahme-Datum: 13.07.2011

Gewässername: k.A.
Lage: östl. Jesenitz
Straße: L 06
Landesstraße
Totfunde: 0

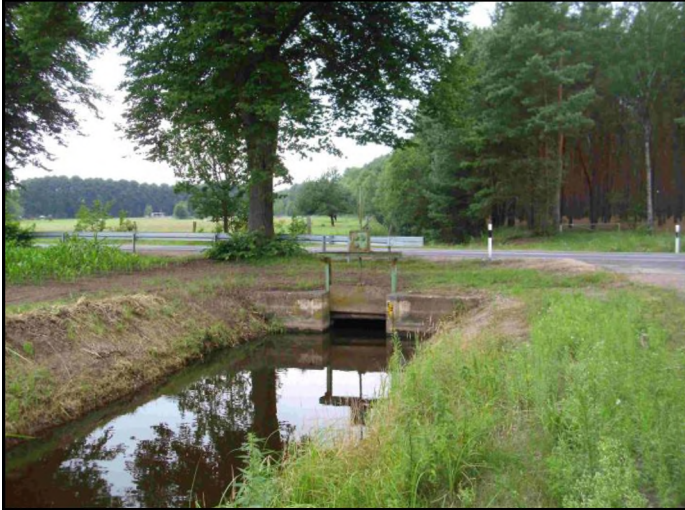
Nr.: 2732-009_001_go.JPG

Störfaktoren: Wehr/Stau , Flutungsgefahr , Böschung ungünstig für wandernde Tiere (zum Gewässer steiler und tiefer als Böschung zur Straße).

Ungünstiges 'Länge zu Durchmesser'-Verhältnis , Turbulenzen oder Turbulenzengefahr nach Regen usw.

Bedeutung im Habitatverbund: mittel
Verkehrsdichte: mittel
Brückenindex: 0
Durchlass-Tauglichkeit: ungeeignet

Geschwindigkeitsbegrenzung	<input type="checkbox"/>	Bermen an Ufer anbinden	<input type="checkbox"/>
Trockenröhre einbringen	<input type="checkbox"/>	Wiesenzufahrten verlegen	<input type="checkbox"/>
		Komplexmaßnahmen notwendig	<input checked="" type="checkbox"/>
