Einschätzung von Durchlass-Bauwerken und Gefährdung des Fischotters

Aufnahme Nummer: 2732-011 Aufnahme-Datum: 13.07.2011

Gewässername: k.A.
Lage: südl. Volzrade
Straße: L 06
Landesstraße
Totfunde: 0

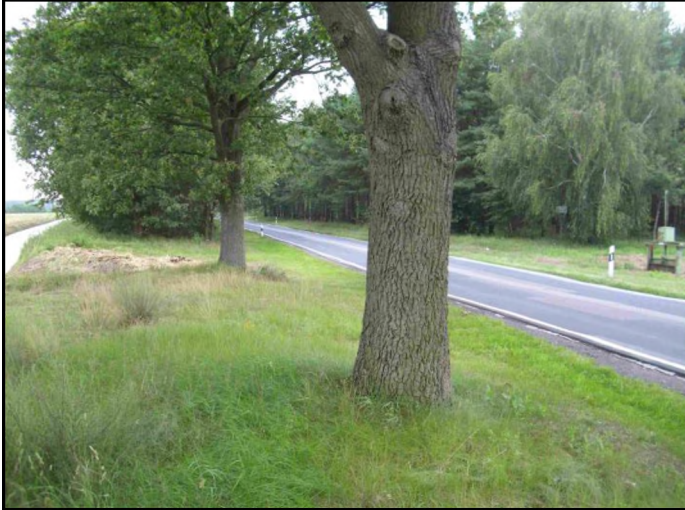
Nr.: 2732-011_001_go.JPG

Störfaktoren: Wehr/Stau , Durchlass vollständig geflutet , Böschung ungünstig für wandernde Tiere (zum Gewässer steiler und tiefer als Böschung zur Straße).

Ungünstiges 'Länge zu Durchmesser'-Verhältnis , Turbulenzen oder Turbulenzengefahr nach Regen usw.

Bedeutung im Habitatverbund: mittel
Verkehrsdichte: mittel
Brückenindex: 0
Durchlass-Tauglichkeit: ungeeignet

Trennung Wehr Durchlass	<input type="checkbox"/>	keine notwendig	<input checked="" type="checkbox"/>
Installation oberhalb Wehr	<input type="checkbox"/>	Markierstruktur Steinsch	<input type="checkbox"/>
Installation unterhalb Wehr	<input type="checkbox"/>	Markierstruktur Ufersubstrat	<input type="checkbox"/>
Entfernung Rechen	<input type="checkbox"/>	Markierstruktur Laufbohle fest	<input type="checkbox"/>
Entfernung sonstige Hindernisse	<input type="checkbox"/>	Markierstruktur Laufbohle schwimmend	<input type="checkbox"/>
Kastendurchlass/Maul eins. Berme	<input type="checkbox"/>	Markierstruktur Podest	<input type="checkbox"/>
Kastendurchlass/Maul beids. Berme	<input checked="" type="checkbox"/>	Verrohrung öffnen	<input type="checkbox"/>
Markierstruktur einseitig	<input type="checkbox"/>	Leit-/Schutzzäune notwendig	<input type="checkbox"/>
Markierstruktur beidseitig	<input type="checkbox"/>	Leitstrukturen/ -senken einrichten	<input type="checkbox"/>

Geschwindigkeitsbegrenzung	<input type="checkbox"/>	Bermen an Ufer anbinden	<input type="checkbox"/>
Trockenröhre einbringen	<input type="checkbox"/>	Wiesenzufahrten verlegen	<input type="checkbox"/>
		Komplexmaßnahmen notwendig	<input checked="" type="checkbox"/>
