Einschätzung von Durchlass-Bauwerken und Gefährdung des Fischotters

Aufnahme Nummer: 2732-012 Aufnahme-Datum: 20.07.2011

Gewässername: k.A.
Lage: weiteröstl. Vielank
Straße: L 06
Landesstraße
Totfunde: 0

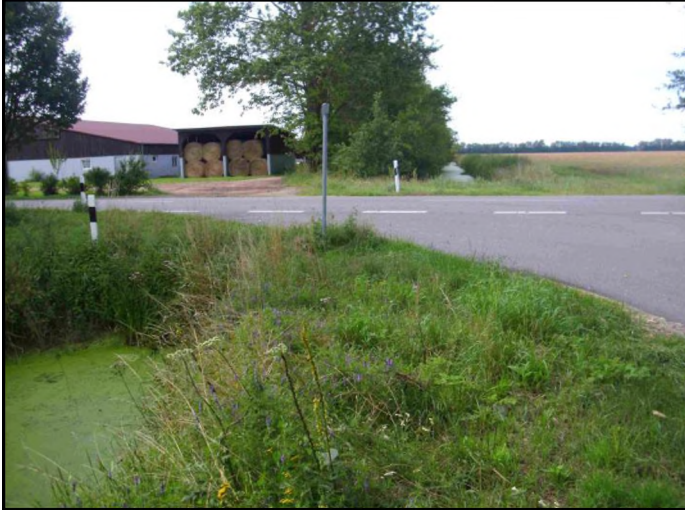
Nr.: 2732-012_001_go.JPG

Störfaktoren: DL vollständig geflutet, Böschung ungünstig für wandernde Tiere (zum Gewässer steiler und tiefer als Böschung zur Straße).

Durchlass vollständig geflutet?

Bedeutung im Habitatverbund: sehr hoch
Verkehrsdichte: mittel
Brückenindex: 0
Durchlass-Tauglichkeit: ungeeignet

Geschwindigkeitsbegrenzung	<input type="checkbox"/>	Bermen an Ufer anbinden	<input type="checkbox"/>
Trockenröhre einbringen	<input checked="" type="checkbox"/>	Wiesenzufahrten verlegen	<input type="checkbox"/>
		Komplexmaßnahmen notwendig	<input type="checkbox"/>
