Einschätzung von Durchlass-Bauwerken und Gefährdung des Fischotters

Aufnahme Nummer: 2732-014 Aufnahme-Datum: 20.07.2011

Gewässername: Rögnitz
Lage: südl. Hohen Woos Ausbau
Straße: k.A.
sonstige Straße
Todfunde: 0

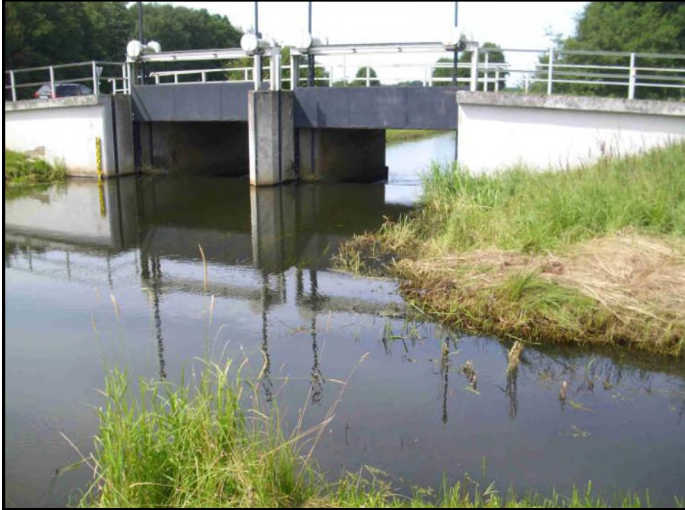
Nr.: 2732-014_001_go.JPG

Bedeutung im Habitatverbund: sehr hoch
Verkehrsdichte: mittel
Brückenindex: 0
Durchlass-Tauglichkeit: ungeeignet

Hier ist der Umbau zu einer Sohlgleite mit durchgängiger Brücke bereits in Planung (Auskunft Stauwart).
