# Einschätzung von Durchlass-Bauwerken und Gefährdung des Fischotters

Aufnahme Nummer: 2732-016

Aufnahme-Datum: 20.07.2011

Gewässername: k.A.  
Lage: westl. Vielank4  
Straße: K 32  
Kreisstraße  
Todfunde: 0

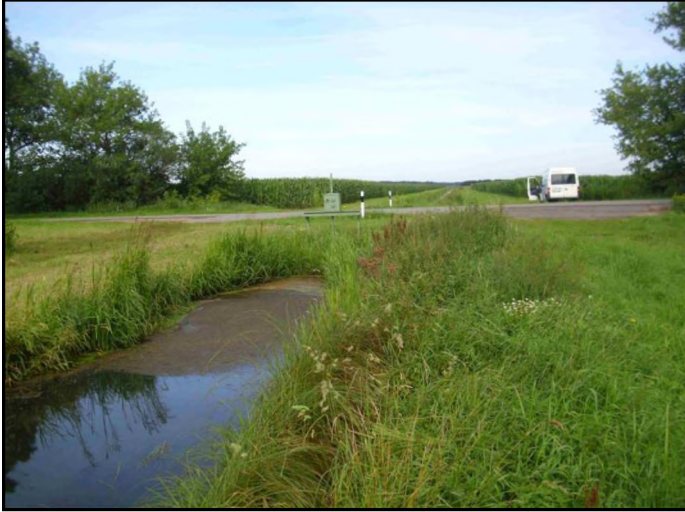
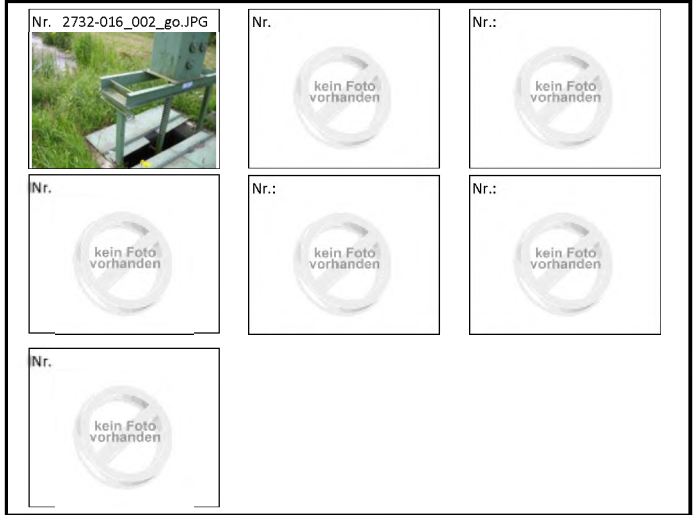
Nr.: 2732-016\_001\_go.JPG

Bedeutung im Habitatverbund: sehr hoch  
Verkehrsdichte: mittel  
Brückenindex: 0  
Durchlass-Tauglichkeit: ungeeignet

Verschiedene Fischarten stehen vor dem offensichtlich unpassierbaren Rohr.
