Einschätzung von Durchlass-Bauwerken und Gefährdung des Fischotters

Aufnahme Nummer: 2732-017

Aufnahme-Datum: 20.07.2011

Gewässername: k.A.
Lage: westl. Vielank3
Straße: K 32
Kreisstraße
Todfunde: 0

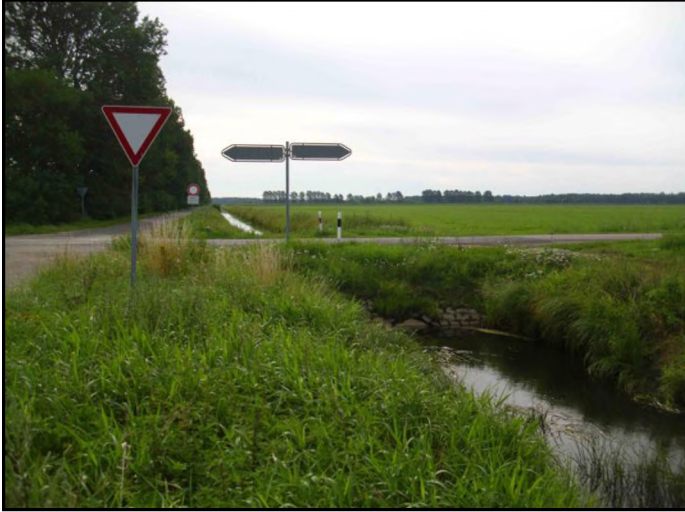
Nr.: 2732-017_001_go.JPG

Störfaktoren: DL vollständig geflutet, Böschung ungünstig für wandernde Tiere (zum Gewässer steiler und tiefer als Böschung zur Straße).

Bedeutung im Habitatverbund: sehr hoch
Verkehrsdichte: mittel
Brückenindex: 0
Durchlass-Tauglichkeit: ungeeignet
