Einschätzung von Durchlass-Bauwerken und Gefährdung des Fischotters

Aufnahme Nummer: 2732-018

Aufnahme-Datum: 20.07.2011

Gewässername: k.A.
Lage: westl. Vielank2
Straße: K 32
Kreisstraße
Todfunde: 0

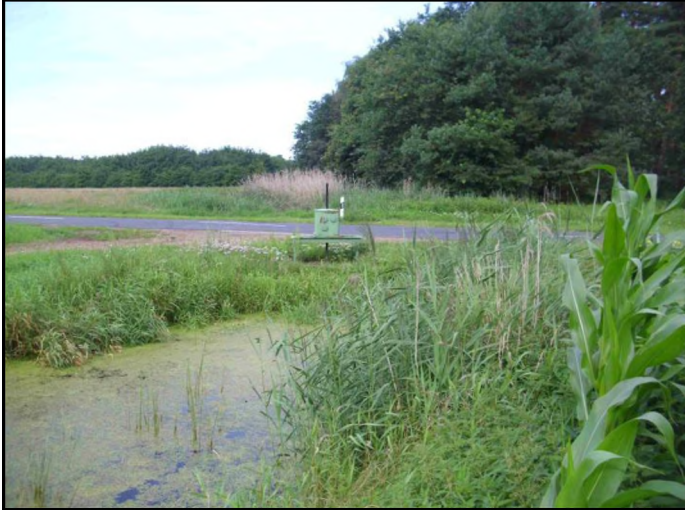
Nr.: 2732-018_001_go.JPG

Bedeutung im Habitatverbund: mittel
Verkehrsdichte: mittel
Brückenindex: 0
Durchlass-Tauglichkeit: ungeeignet

Verschiedene Fischarten stehen vor dem offensichtlich unpassierbaren Rohr.
