Einschätzung von Durchlass-Bauwerken und Gefährdung des Fischotters

Aufnahme Nummer: 2732-019 Aufnahme-Datum: 20.07.2011

Gewässername: k.A.
Lage: westl. Vielank1
Straße: K 32
Kreisstraße
Todfunde: 0

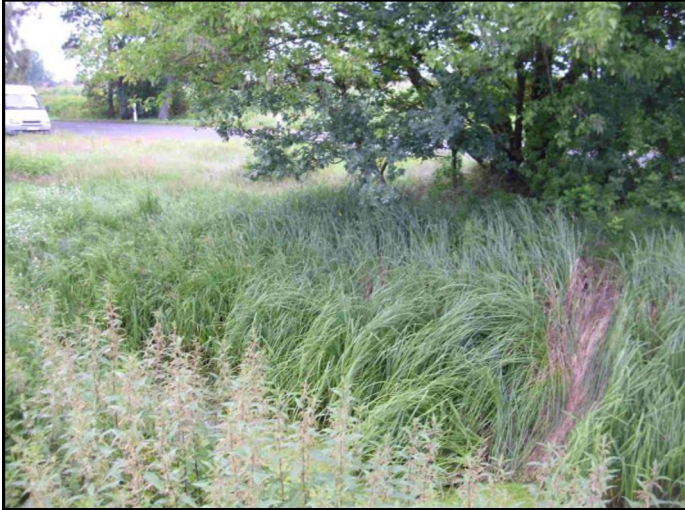
Nr.: 2732-019_001_go.JPG

Störfaktoren: Wehr/Stau , Böschung ungünstig für wandernde Tiere (zum Gewässer steiler und tiefer als Böschung zur Straße).

Knick im Gewässerverlauf. Gefahr, dass Otter den kürzesten Weg wählen

Bedeutung im Habitatverbund: mittel
Verkehrsdichte: mittel
Brückenindex: 0
Durchlass-Tauglichkeit: ungeeignet

Trennung Wehr Durchlass	<input checked="" type="checkbox"/>	keine notwendig	<input type="checkbox"/>
Installation oberhalb Wehr	<input type="checkbox"/>	Markierstruktur Steinsch	<input type="checkbox"/>
Installation unterhalb Wehr	<input type="checkbox"/>	Markierstruktur Ufersubstrat	<input type="checkbox"/>
Entfernung Rechen	<input type="checkbox"/>	Markierstruktur Laufbohle fest	<input type="checkbox"/>
Entfernung sonstige Hindernisse	<input type="checkbox"/>	Markierstruktur Laufbohle schwimmend	<input type="checkbox"/>
Kastendurchlass/Maul eins. Berme	<input type="checkbox"/>	Markierstruktur Podest	<input type="checkbox"/>
Kastendurchlass/Maul beids. Berme	<input checked="" type="checkbox"/>	Verrohrung öffnen	<input type="checkbox"/>
Markierstruktur einseitig	<input type="checkbox"/>	Leit-/Schutzzäune notwendig	<input type="checkbox"/>
Markierstruktur beidseitig	<input type="checkbox"/>	Leitstrukturen/ -senken einrichten	<input checked="" type="checkbox"/>

Geschwindigkeitsbegrenzung	<input type="checkbox"/>	Bermen an Ufer anbinden	<input type="checkbox"/>
Trockenröhre einbringen	<input checked="" type="checkbox"/>	Wiesenzufahrten verlegen	<input type="checkbox"/>
		Komplexmaßnahmen notwendig	<input type="checkbox"/>
