# Einschätzung von Durchlass-Bauwerken und Gefährdung des Fischotters

Aufnahme Nummer: 2732-020 Aufnahme-Datum: 13.07.2011

Gewässername: k.A.  
Lage: nwestl. Volzrade  
Straße: L 06  
Landesstraße  
Totfunde: 0

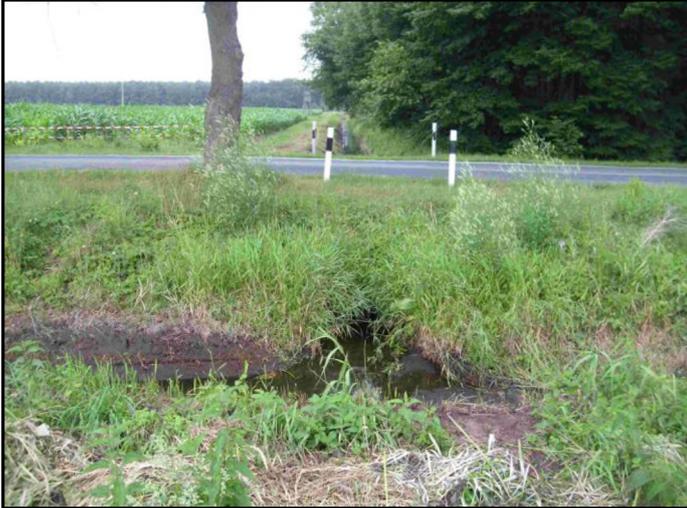
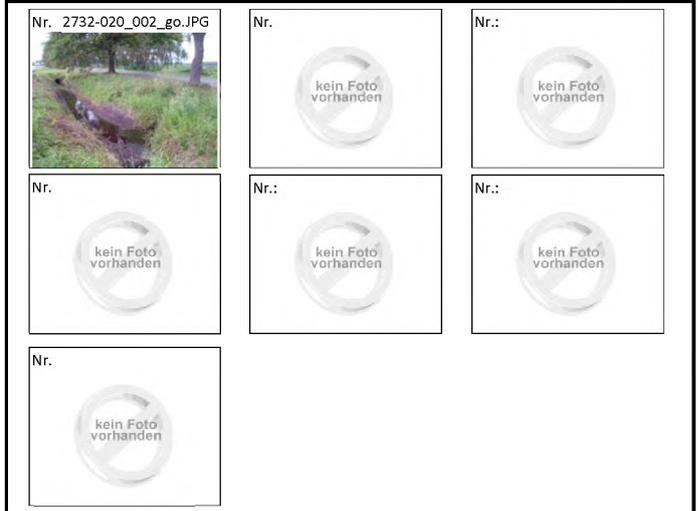
Nr.: 2732-020\_001\_go.JPG

Störfaktoren: Flutungsgefahr , Straßengraben offen mit Gewässer verbunden (in 1 oder mehr Richtungen). Gefahr, dass Otter diese Rinnen hochwandern und dann am Ende auf die Straße laufen.

Ungünstiges 'Länge zu Durchmesser'-Verhältnis

Lichte Breite [m]: 0,5  
Lichte Höhe [m]: 0,2 Brückenlänge [m]: 11

Lage zu Siedlungen: k.A.  
Kombinierte Brücken: keine kombinierte Brücke  
Gewässerverbund: mehrere Gewässersysteme  
mehrere Gewässersysteme  
Passagemöglichkeit für: nur Fische  
Bottleneck:   
Fähengebiet:

Bedeutung im Habitatverbund: mittel  
Verkehrsdichte: mittel  
Brückenindex: 0,009  
Durchlass-Tauglichkeit: ungeeignet

**Priorität Festlegung:** hoch

Geschwindigkeitsbegrenzung	<input type="checkbox"/>	Bermen an Ufer anbinden	<input type="checkbox"/>
Trockenröhre einbringen	<input checked="" type="checkbox"/>	Wiesenzufahrten verlegen	<input type="checkbox"/>
		Komplexmaßnahmen notwendig	<input type="checkbox"/>
