# Einschätzung von Durchlass-Bauwerken und Gefährdung des Fischotters

Aufnahme Nummer: 2732-022 Aufnahme-Datum: 20.07.2011

Gewässername: k.A.  
Lage: östl. Vielank  
Straße: L 06  
Landesstraße  
Totfunde: 1

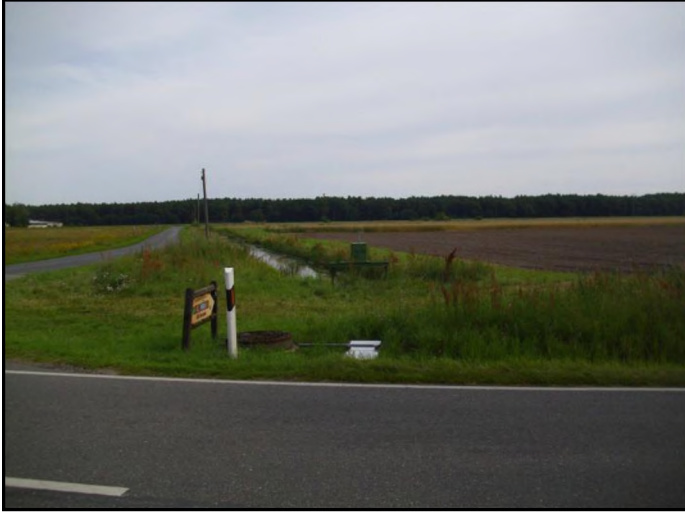
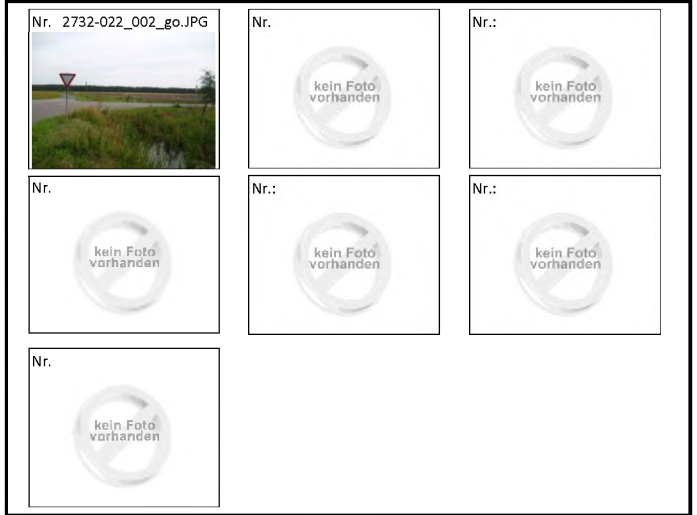
Nr.: 2732-022\_001\_go.JPG

Störfaktoren: Wehr/Stau , Böschung ungünstig für wandernde Tiere (zum Gewässer steiler und tiefer als Böschung zur Straße).

Straßengraben offen mit Gewässer verbunden (in 1 oder mehr Richtungen). Gefahr, dass Otter diese Rinnen hochwandern und dann am Ende auf die Straße laufen.

Bedeutung im Habitatverbund: mittel  
Verkehrsdichte: mittel  
Brückenindex: 0  
Durchlass-Tauglichkeit: ungeeignet

Geschwindigkeitsbegrenzung	<input type="checkbox"/>	Bermen an Ufer anbinden	<input type="checkbox"/>
Trockenröhre einbringen	<input checked="" type="checkbox"/>	Wiesenzufahrten verlegen	<input type="checkbox"/>
		Komplexmaßnahmen notwendig	<input type="checkbox"/>
