Einschätzung von Durchlass-Bauwerken und Gefährdung des Fischotters

Aufnahme Nummer: 2733-002 Aufnahme-Datum: 14.07.2011

Gewässername: k.A.
Lage: Leussow
Straße: L 04
Landesstraße
Totfunde: 0

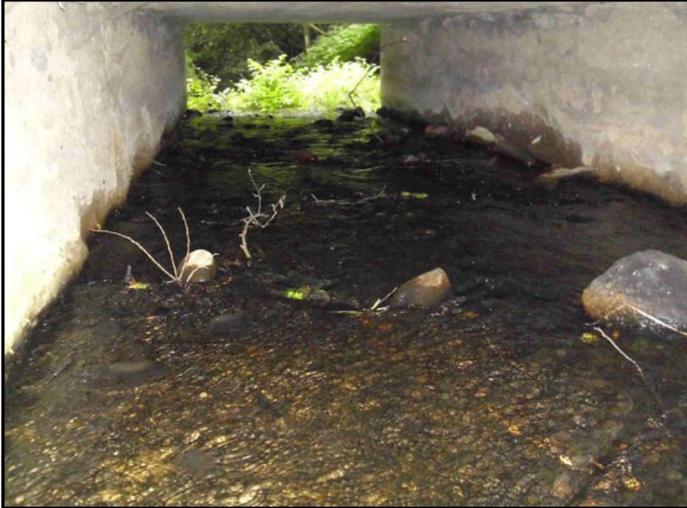
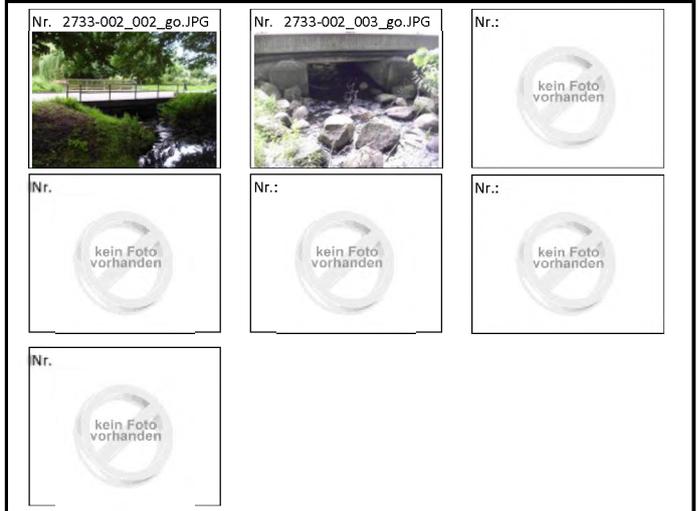
Nr.: 2733-002_001_go.JPG

Störfaktoren: Turbulenzen oder Turbulenzengefahr nach Regen usw. , Parallelweg, der Otter aus dem Wasser und damit auf die Böschung und dichter an die Straße führt.

Böschung ungünstig für wandernde Tiere (zum Gewässer steiler und tiefer als Böschung zur Straße). , Ungünstiges 'Länge zu Durchmesser'-Verhältnis , alte Anlage noch vorhanden ohne Brett

Bedeutung im Habitatverbund: mittel
Verkehrsdichte: mittel
Brückenindex: 0,286
Durchlass-Tauglichkeit: ungeeignet

| Kastendurchlass/Maul beids. Berme | <input checked="" type="checkbox"/> | Verrohrung öffnen | <input type="checkbox"/> |
