Einschätzung von Durchlass-Bauwerken und Gefährdung des Fischotters

Aufnahme Nummer: 2733-006 Aufnahme-Datum: 15.07.2011

Gewässername: Krullengraben
Lage: Menkendorf
Straße: K 40
Kreisstraße
Todfunde: 0

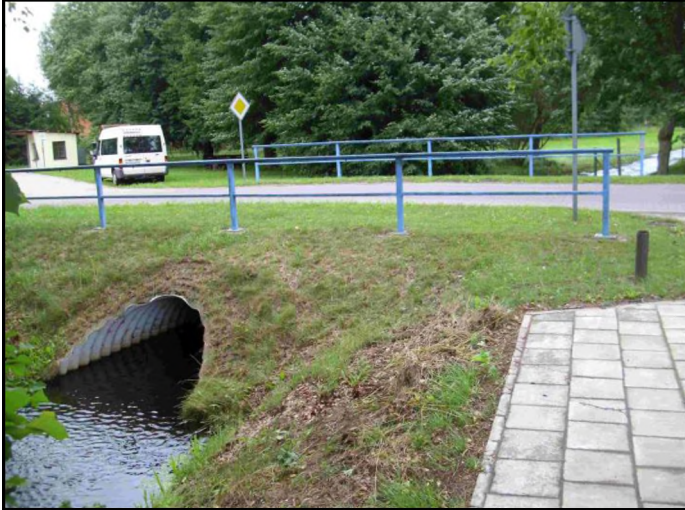
Nr.: 2733-006_001_go.JPG

Störfaktoren: Flutungsgefahr , Böschung ungünstig für wandernde Tiere (zum Gewässer steiler und tiefer als Böschung zur Straße).

Ungünstiges 'Länge zu Durchmesser'-Verhältnis , Turbulenzen oder Turbulenzengefahr nach Regen usw.

sonstige Störfaktoren: Uferlinie verengt oder wird vom Bauwerk unterbrochen

Bedeutung im Habitatverbund: sehr hoch
Verkehrsdichte: mittel
Brückenindex: 0,2
Durchlass-Tauglichkeit: ungeeignet
