Einschätzung von Durchlass-Bauwerken und Gefährdung des Fischotters

Aufnahme Nummer: 2733-008

Aufnahme-Datum: 15.07.2011

Gewässername: k.A.
Lage: nördl. Grebs
Straße: K 40
Kreisstraße
Todfunde: 0

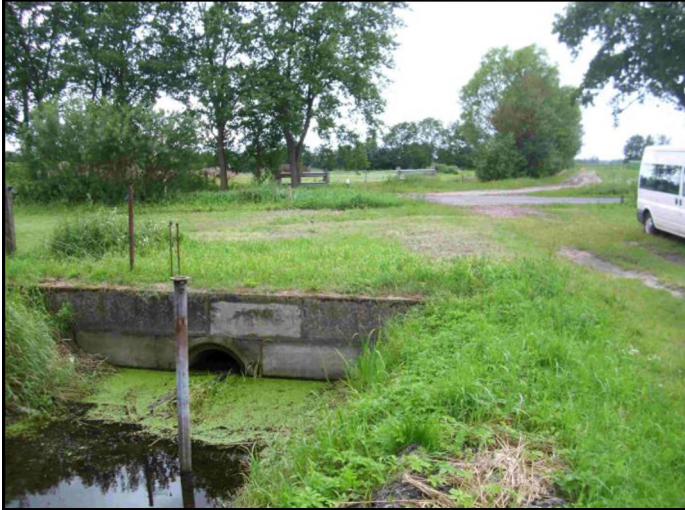
Nr.: 2733-008_001_go.JPG

Störfaktoren: Verrohrt , Böschung ungünstig für wandernde Tiere (zum Gewässer steiler und tiefer als Böschung zur Straße). , Ungünstiges 'Länge zu Durchmesser'-Verhältnis

Straßengraben offen mit Gewässer verbunden (in 1 oder mehr Richtungen). Gefahr, dass Otter diese Rinnen hochwandern und dann am Ende auf die Straße laufen.

Bedeutung im Habitatverbund: mittel
Verkehrsdichte: mittel
Brückenindex: 0
Durchlass-Tauglichkeit: ungeeignet

Trennung Wehr Durchlass	<input type="checkbox"/>	keine notwendig	<input type="checkbox"/>
Installation oberhalb Wehr	<input type="checkbox"/>	Markierstruktur Steinsch	<input type="checkbox"/>
Installation unterhalb Wehr	<input type="checkbox"/>	Markierstruktur Ufersubstrat	<input type="checkbox"/>
Entfernung Rechen	<input type="checkbox"/>	Markierstruktur Laufbohle fest	<input type="checkbox"/>
Entfernung sonstige Hindernisse	<input type="checkbox"/>	Markierstruktur Laufbohle schwimmend	<input type="checkbox"/>
Kastendurchlass/Maul eins. Berme	<input type="checkbox"/>	Markierstruktur Podest	<input type="checkbox"/>
Kastendurchlass/Maul beids. Berme	<input checked="" type="checkbox"/>	Verrohrung öffnen	<input type="checkbox"/>
Markierstruktur einseitig	<input type="checkbox"/>	Leit-/Schutzzäune notwendig	<input type="checkbox"/>
Markierstruktur beidseitig	<input type="checkbox"/>	Leitstrukturen/ -senken einrichten	<input checked="" type="checkbox"/>

Geschwindigkeitsbegrenzung	<input type="checkbox"/>	Bermen an Ufer anbinden	<input type="checkbox"/>
Trockenröhre einbringen	<input checked="" type="checkbox"/>	Wiesenzufahrten verlegen	<input type="checkbox"/>
		Komplexmaßnahmen notwendig	<input type="checkbox"/>
