Einschätzung von Durchlass-Bauwerken und Gefährdung des Fischotters

Aufnahme Nummer: 2733-011 Aufnahme-Datum: 21.07.2011

Gewässername: Torfgraben
Lage: südl. Laupin
Straße: K 41
Kreisstraße
Todfunde: 0

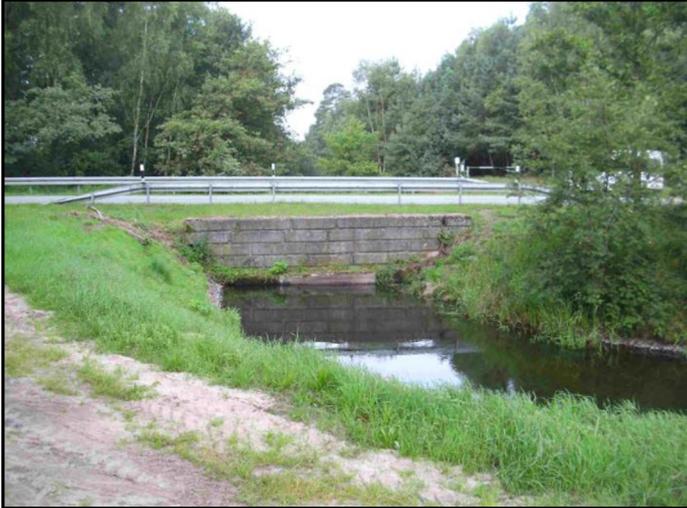
Nr.: 2733-011_001_go.JPG

Störfaktoren: Durchlass vollständig geflutet, Böschung ungünstig für wandernde Tiere (zum Gewässer steiler und tiefer als Böschung zur Straße).

Knick im Gewässerverlauf. Gefahr, dass Otter den kürzesten Weg wählen

Bedeutung im Habitatverbund: sehr hoch
Verkehrsdichte: mittel
Brückenindex: 0
Durchlass-Tauglichkeit: ungeeignet

Geschwindigkeitsbegrenzung	<input type="checkbox"/>	Bermen an Ufer anbinden	<input type="checkbox"/>
Trockenröhre einbringen	<input checked="" type="checkbox"/>	Wiesenzufahrten verlegen	<input type="checkbox"/>
		Komplexmaßnahmen notwendig	<input type="checkbox"/>
