Einschätzung von Durchlass-Bauwerken und Gefährdung des Fischotters

Aufnahme Nummer: 2733-012

Aufnahme-Datum: 21.07.2011

Gewässername: Rögnitz
Lage: Niendorf an der Rögnitz NN
Straße: K 41
Kreisstraße
Todfunde: 0

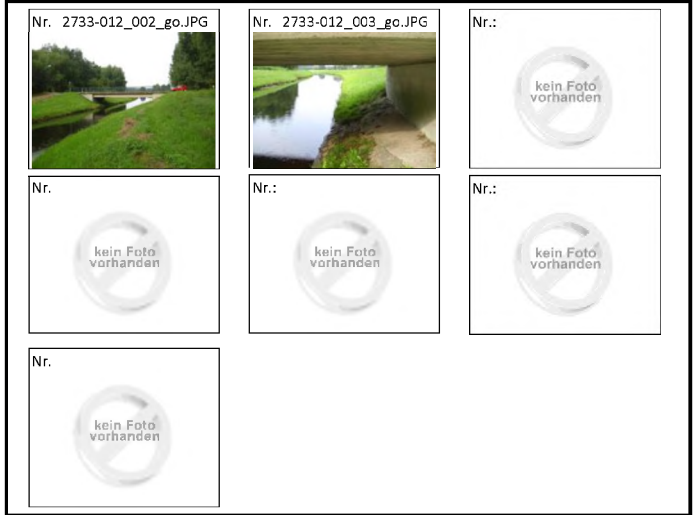
Trittsiegel zeigen, dass hier eine Fähe mit mind. 1 Junges in letzter Nacht unterwegs war.
