Einschätzung von Durchlass-Bauwerken und Gefährdung des Fischotters

Aufnahme Nummer: 2733-013

Aufnahme-Datum: 21.07.2011

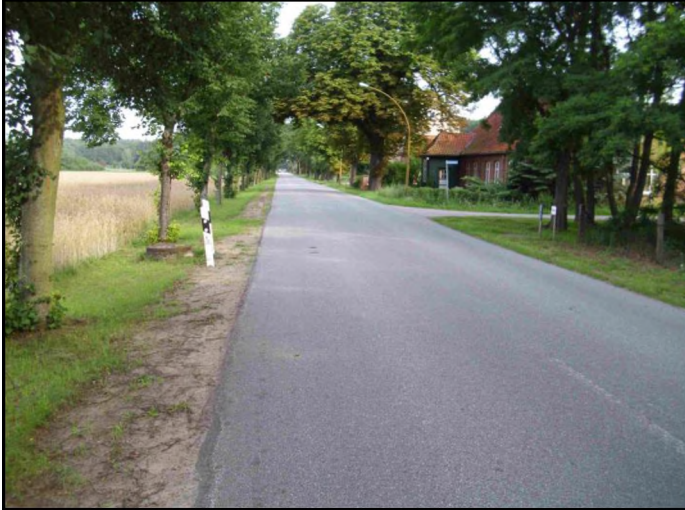
Nr.: 2733-013_001_go.JPG

Bedeutung im Habitatverbund: mittel
Verkehrsdichte: mittel
Brückenindex: 0
Durchlass-Tauglichkeit: ungeeignet

| Kastendurchlass/Maul eins. Berme | <input checked="" type="checkbox"/> | Markierstruktur Podest | <input type="checkbox"/> |
| Kastendurchlass/Maul beids. Berme | <input type="checkbox"/> | Verrohrung öffnen | <input checked="" type="checkbox"/> |
| Markierstruktur beidseitig | <input type="checkbox"/> | Leitstrukturen/-senken einrichten | <input checked="" type="checkbox"/> |
| Trockenröhre einbringen | <input checked="" type="checkbox"/> | Wiesenzufahrten verlegen | <input type="checkbox"/> |
