# Einschätzung von Durchlass-Bauwerken und Gefährdung des Fischotters

Aufnahme Nummer: 2733-014

Aufnahme-Datum: 21.07.2011

Gewässername: k.A.  
Lage: Schlesin  
Straße: K 42  
Kreisstraße  
Todfunde: 0

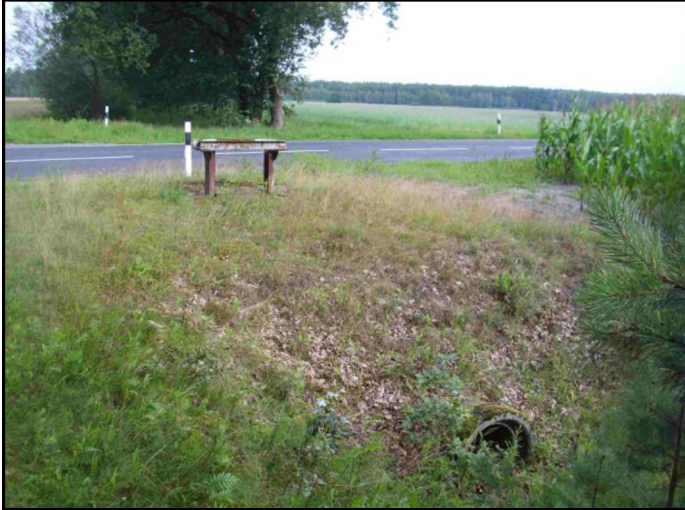
Nr.: 2733-014\_001\_go.JPG

Störfaktoren: Wehr/Stau , Verrohrt

Böschung ungünstig für wandernde Tiere (zum Gewässer steiler und tiefer als Böschung zur Straße).

Bedeutung im Habitatverbund: gering  
Verkehrsdichte: mittel  
Brückenindex: 0  
Durchlass-Tauglichkeit: ungeeignet

Trennung Wehr Durchlass	<input checked="" type="checkbox"/>	keine notwendig	<input type="checkbox"/>
Installation oberhalb Wehr	<input type="checkbox"/>	Markierstruktur Steinsch	<input type="checkbox"/>
Installation unterhalb Wehr	<input type="checkbox"/>	Markierstruktur Ufersubstrat	<input type="checkbox"/>
Entfernung Rechen	<input type="checkbox"/>	Markierstruktur Laufbohle fest	<input type="checkbox"/>
Entfernung sonstige Hindernisse	<input type="checkbox"/>	Markierstruktur Laufbohle schwimmend	<input type="checkbox"/>
Kastendurchlass/Maul eins. Berme	<input type="checkbox"/>	Markierstruktur Podest	<input type="checkbox"/>
Kastendurchlass/Maul beids. Berme	<input checked="" type="checkbox"/>	Verrohrung öffnen	<input type="checkbox"/>
Markierstruktur einseitig	<input type="checkbox"/>	Leit-/Schutzzäune notwendig	<input type="checkbox"/>
Markierstruktur beidseitig	<input type="checkbox"/>	Leitstrukturen/ -senken einrichten	<input checked="" type="checkbox"/>

Geschwindigkeitsbegrenzung	<input type="checkbox"/>	Bermen an Ufer anbinden	<input type="checkbox"/>
Trockenröhre einbringen	<input checked="" type="checkbox"/>	Wiesenzufahrten verlegen	<input type="checkbox"/>
		Komplexmaßnahmen notwendig	<input type="checkbox"/>
