Einschätzung von Durchlass-Bauwerken und Gefährdung des Fischotters

Aufnahme Nummer: 2733-015 Aufnahme-Datum: 21.07.2011

Gewässername: k.A.
Lage: Schlesin s
Straße: K 42
Kreisstraße
Todfunde: 0

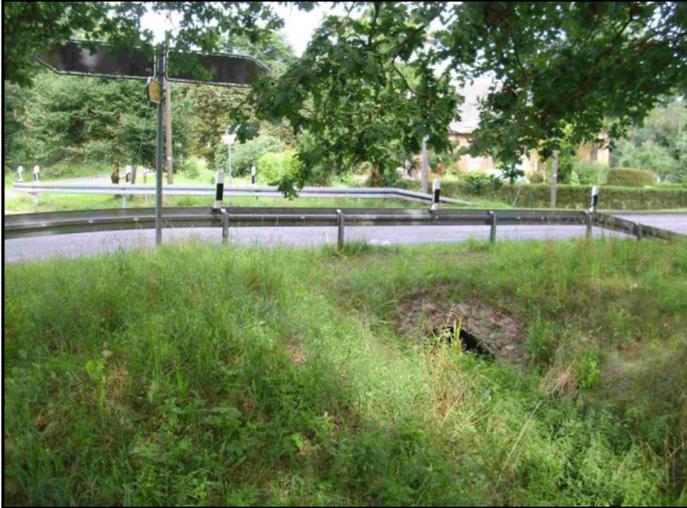
Nr.: 2733-015_001_go.JPG

Störfaktoren: Böschung ungünstig für wandernde Tiere (zum Gewässer steiler und tiefer als Böschung zur Straße), Ungünstiges 'Länge zu Durchmesser'-Verhältnis

Bedeutung im Habitatverbund: mittel
Verkehrsdichte: mittel
Brückenindex: 0,05
Durchlass-Tauglichkeit: ungeeignet

Trennung Wehr Durchlass	<input type="checkbox"/>	keine notwendig	<input checked="" type="checkbox"/>
Installation oberhalb Wehr	<input type="checkbox"/>	Markierstruktur Steinsch	<input type="checkbox"/>
Installation unterhalb Wehr	<input type="checkbox"/>	Markierstruktur Ufersubstrat	<input type="checkbox"/>
Entfernung Rechen	<input type="checkbox"/>	Markierstruktur Laufbohle fest	<input type="checkbox"/>
Entfernung sonstige Hindernisse	<input type="checkbox"/>	Markierstruktur Laufbohle schwimmend	<input type="checkbox"/>
Kastendurchlass/Maul eins. Berme	<input checked="" type="checkbox"/>	Markierstruktur Podest	<input type="checkbox"/>
Kastendurchlass/Maul beids. Berme	<input type="checkbox"/>	Verrohrung öffnen	<input type="checkbox"/>
Markierstruktur einseitig	<input type="checkbox"/>	Leit-/Schutzzäune notwendig	<input type="checkbox"/>
Markierstruktur beidseitig	<input type="checkbox"/>	Leitstrukturen/ -senken einrichten	<input type="checkbox"/>
