Einschätzung von Durchlass-Bauwerken und Gefährdung des Fischotters

Aufnahme Nummer: 2733-016 Aufnahme-Datum: 21.07.2011

Gewässername: k.A.
Lage: Probstwoos
Straße: K 43
Kreisstraße
Todfunde: 0

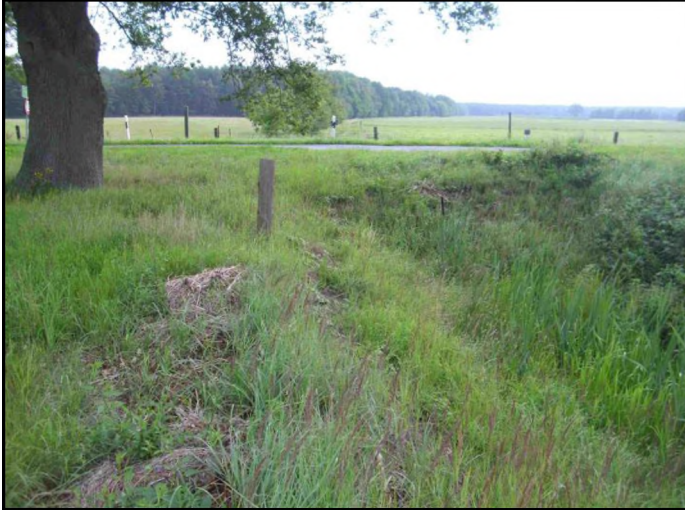
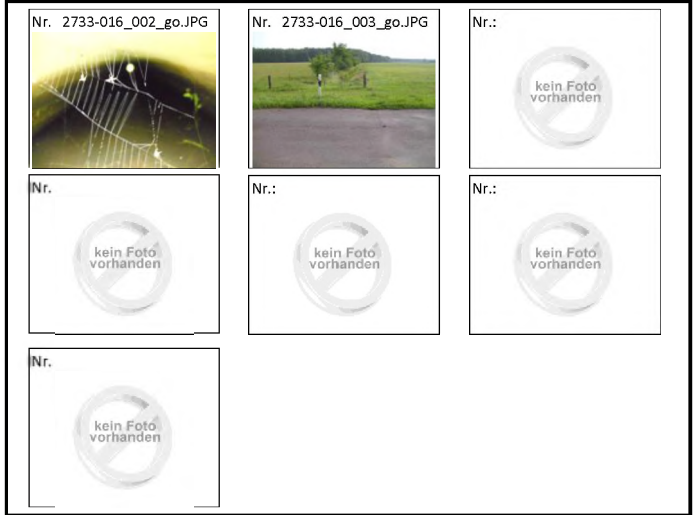
Nr.: 2733-016_001_go.JPG

Störfaktoren: Flutungsgefahr , Böschung ungünstig für wandernde Tiere (zum Gewässer steiler und tiefer als Böschung zur Straße).

Ungünstiges 'Länge zu Durchmesser'-Verhältnis , Verrohrt

Bedeutung im Habitatverbund: mittel
Verkehrsdichte: mittel
Brückenindex: 0,013
Durchlass-Tauglichkeit: ungeeignet

Geschwindigkeitsbegrenzung	<input type="checkbox"/>	Bermen an Ufer anbinden	<input type="checkbox"/>
Trockenröhre einbringen	<input checked="" type="checkbox"/>	Wiesenzufahrten verlegen	<input type="checkbox"/>
		Komplexmaßnahmen notwendig	<input type="checkbox"/>
