Einschätzung von Durchlass-Bauwerken und Gefährdung des Fischotters

Aufnahme Nummer: 2733-019

Aufnahme-Datum: 20.07.2011

Gewässername: k.A.
Lage: südöstl. Neu Jabel
Straße: L 06
Landesstraße
Totfunde: 1

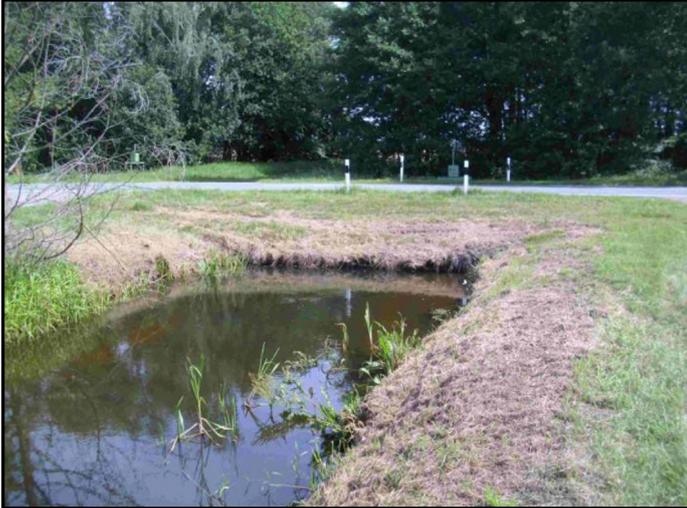
Nr.: 2733-019_001_go.JPG

Störfaktoren: Wehr/Stau, Böschung ungünstig für wandernde Tiere (zum Gewässer steiler und tiefer als Böschung zur Straße).

Bedeutung im Habitatverbund: sehr hoch
Verkehrsdichte: mittel
Brückenindex: 0
Durchlass-Tauglichkeit: ungeeignet
