# Einschätzung von Durchlass-Bauwerken und Gefährdung des Fischotters

Aufnahme Nummer: 2733-020

Aufnahme-Datum: 20.07.2011

Gewässername: k.A.  
Lage: südl. Tewswos  
Straße: L 04  
Landesstraße  
Todfunde: 0

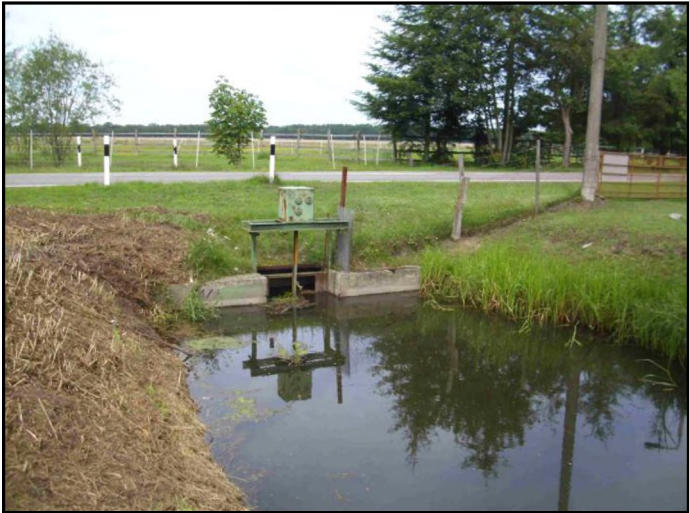
Nr.: 2733-020\_001\_go.JPG

Störfaktoren: Wehr/Stau , Böschung ungünstig für wandernde Tiere (zum Gewässer steiler und tiefer als Böschung zur Straße).

Knick im Gewässerverlauf. Gefahr, dass Otter den kürzesten Weg wählen

Bedeutung im Habitatverbund: mittel  
Verkehrsdichte: mittel  
Brückenindex: 0  
Durchlass-Tauglichkeit: ungeeignet

| Kastendurchlass/Maul beids. Berme | <input checked="" type="checkbox"/> | Verrohrung öffnen | <input type="checkbox"/> |
| Trockenröhre einbringen | <input checked="" type="checkbox"/> | Wiesenzufahrten verlegen | <input type="checkbox"/> |
