Einschätzung von Durchlass-Bauwerken und Gefährdung des Fischotters

Aufnahme Nummer: 2734-003

Aufnahme-Datum: 14.07.2011

Gewässername: k.A.
Lage: westl. Glaisin
Straße: K 33
Kreisstraße
Todfunde: 0

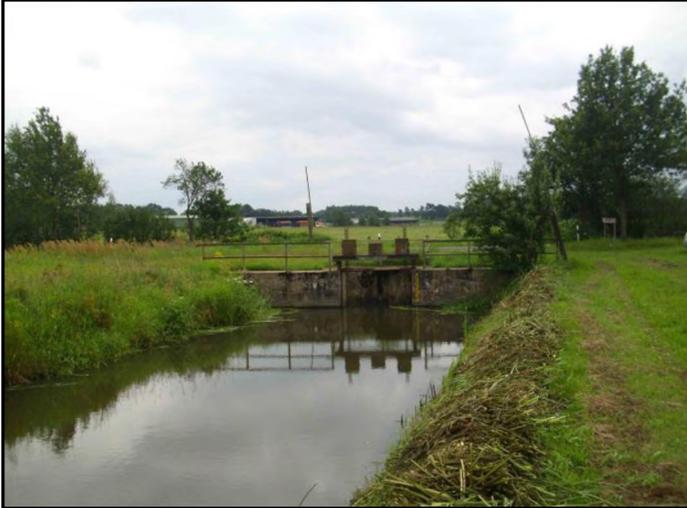
Nr.: 2734-003_001_go.JPG

Böschung ungünstig für wandernde Tiere (zum Gewässer steiler und tiefer als Böschung zur Straße).

Durchlass vollständig geflutet?

Bedeutung im Habitatverbund: sehr hoch
Verkehrsdichte: mittel
Brückenindex: 0
Durchlass-Tauglichkeit: ungeeignet

Priorität Festlegung: sehr hoch

Trennung Wehr Durchlass	<input checked="" type="checkbox"/>	keine notwendig	<input type="checkbox"/>
Installation oberhalb Wehr	<input type="checkbox"/>	Markierstruktur Steinsch	<input type="checkbox"/>
Installation unterhalb Wehr	<input type="checkbox"/>	Markierstruktur Ufersubstrat	<input type="checkbox"/>
Entfernung Rechen	<input type="checkbox"/>	Markierstruktur Laufbohle fest	<input type="checkbox"/>
Entfernung sonstige Hindernisse	<input type="checkbox"/>	Markierstruktur Laufbohle schwimmend	<input type="checkbox"/>
Kastendurchlass/Maul eins. Berme	<input type="checkbox"/>	Markierstruktur Podest	<input type="checkbox"/>
Kastendurchlass/Maul beids. Berme	<input checked="" type="checkbox"/>	Verrohrung öffnen	<input type="checkbox"/>
Markierstruktur einseitig	<input type="checkbox"/>	Leit-/Schutzzäune notwendig	<input type="checkbox"/>
Markierstruktur beidseitig	<input type="checkbox"/>	Leitstrukturen/ -senken einrichten	<input checked="" type="checkbox"/>

Geschwindigkeitsbegrenzung	<input type="checkbox"/>	Bermen an Ufer anbinden	<input type="checkbox"/>
Trockenröhre einbringen	<input checked="" type="checkbox"/>	Wiesenzufahrten verlegen	<input type="checkbox"/>
		Komplexmaßnahmen notwendig	<input type="checkbox"/>
