# Einschätzung von Durchlass-Bauwerken und Gefährdung des Fischotters

Aufnahme Nummer: 2734-006 Aufnahme-Datum: 14.07.2011

Gewässername: Rögnitz  
Lage: weiter nördl. Glaisin  
Straße: L 07  
Landesstraße  
Totfunde: 0

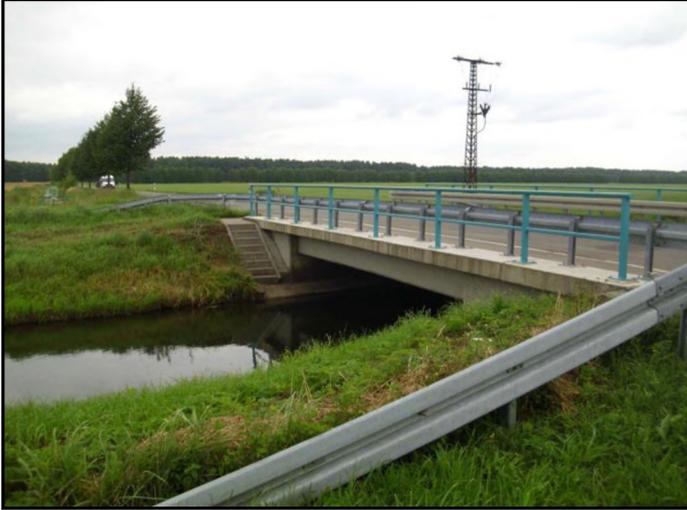
Nr.: 2734-006\_001\_go.JPG

Störfaktoren: Flutungsgefahr , Böschung ungünstig für wandernde Tiere (zum Gewässer steiler und tiefer als Böschung zur Straße) , Ungünstiges 'Länge zu Durchmesser'-Verhältnis

Bedeutung im Habitatverbund: sehr hoch  
Verkehrsdichte: mittel  
Brückenindex: 0,9  
Durchlass-Tauglichkeit: ungeeignet
