Einschätzung von Durchlass-Bauwerken und Gefährdung des Fischotters

Aufnahme Nummer: 2734-007 Aufnahme-Datum: 14.07.2011

Gewässername: k.A.
Lage: nördl. Glaisin
Straße: L 07
Landesstraße
Todfunde: 0

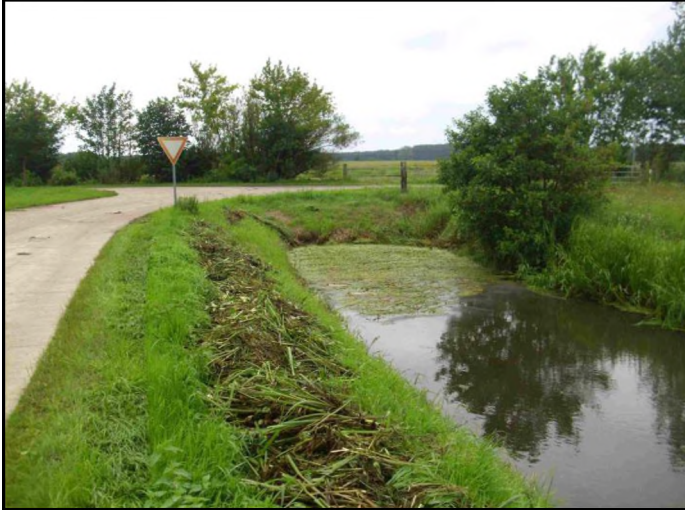
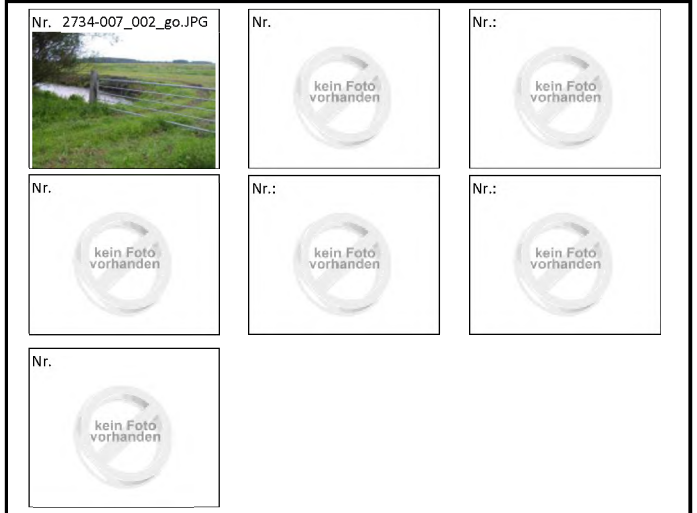
Nr.: 2734-007_001_go.JPG

Störfaktoren: Durchlass vollständig geflutet , Böschung ungünstig für wandernde Tiere (zum Gewässer steiler und tiefer als Böschung zur Straße).

Ungünstiges 'Länge zu Durchmesser'-Verhältnis , Knick im Gewässerverlauf. Gefahr, dass Otter den kürzesten Weg wählen

Bedeutung im Habitatverbund: sehr hoch
Verkehrsdichte: mittel
Brückenindex: 0
Durchlass-Tauglichkeit: ungeeignet

Trennung Wehr Durchlass	<input type="checkbox"/>	keine notwendig	<input type="checkbox"/>
Installation oberhalb Wehr	<input type="checkbox"/>	Markierstruktur Steinsch	<input type="checkbox"/>
Installation unterhalb Wehr	<input type="checkbox"/>	Markierstruktur Ufersubstrat	<input type="checkbox"/>
Entfernung Rechen	<input type="checkbox"/>	Markierstruktur Laufbohle fest	<input type="checkbox"/>
Entfernung sonstige Hindernisse	<input type="checkbox"/>	Markierstruktur Laufbohle schwimmend	<input type="checkbox"/>
Kastendurchlass/Maul eins. Berme	<input type="checkbox"/>	Markierstruktur Podest	<input type="checkbox"/>
Kastendurchlass/Maul beids. Berme	<input checked="" type="checkbox"/>	Verrohrung öffnen	<input type="checkbox"/>
Markierstruktur einseitig	<input type="checkbox"/>	Leit-/Schutzzäune notwendig	<input type="checkbox"/>
Markierstruktur beidseitig	<input type="checkbox"/>	Leitstrukturen/ -senken einrichten	<input checked="" type="checkbox"/>

Geschwindigkeitsbegrenzung	<input type="checkbox"/>	Bermen an Ufer anbinden	<input type="checkbox"/>
Trockenröhre einbringen	<input checked="" type="checkbox"/>	Wiesenzufahrten verlegen	<input type="checkbox"/>
		Komplexmaßnahmen notwendig	<input type="checkbox"/>
