Einschätzung von Durchlass-Bauwerken und Gefährdung des Fischotters

Aufnahme Nummer: 2734-008 Aufnahme-Datum: 15.07.2011

Gewässername: k.A.
Lage: nordöstl. Glaisin S
Straße: K 33
Kreisstraße
Todfunde: 0

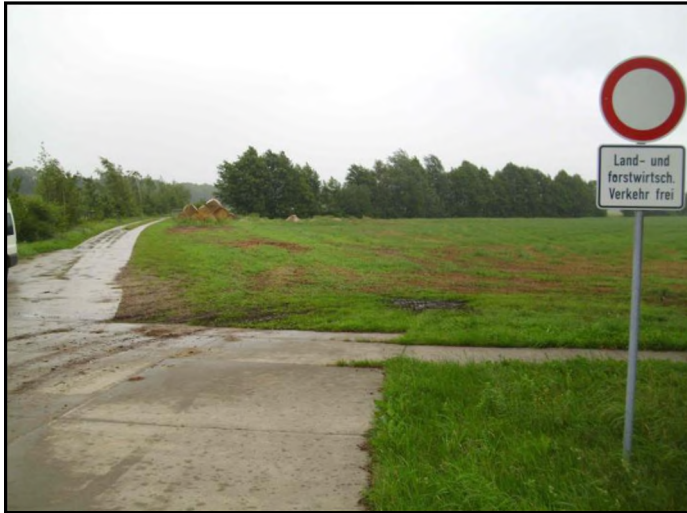
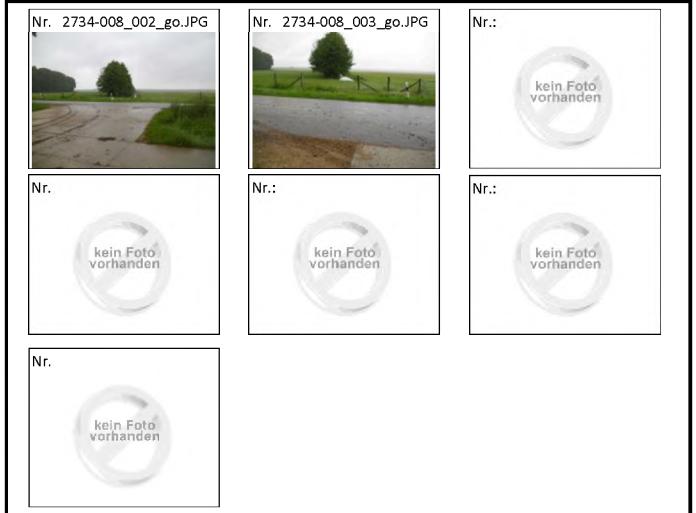
Nr.: 2734-008_001_go.JPG

Störfaktoren: Verrohrt, Böschung ungünstig für wandernde Tiere (zum Gewässer steiler und tiefer als Böschung zur Straße).

Bedeutung im Habitatverbund: mittel
Verkehrsdichte: mittel
Brückenindex: 0
Durchlass-Tauglichkeit: ungeeignet

| Kastendurchlass/Maul beids. Berme | <input checked="" type="checkbox"/> | Verrohrung öffnen | <input checked="" type="checkbox"/> |
| Trockenröhre einbringen | <input checked="" type="checkbox"/> | Wiesenzufahrten verlegen | <input type="checkbox"/> |
