# Einschätzung von Durchlass-Bauwerken und Gefährdung des Fischotters

Aufnahme Nummer: 2734-009

Aufnahme-Datum: 15.07.2011

Gewässername: k.A.  
Lage: nordöstl. Glaisin mS  
Straße: K 33  
Kreisstraße  
Todfunde: 0

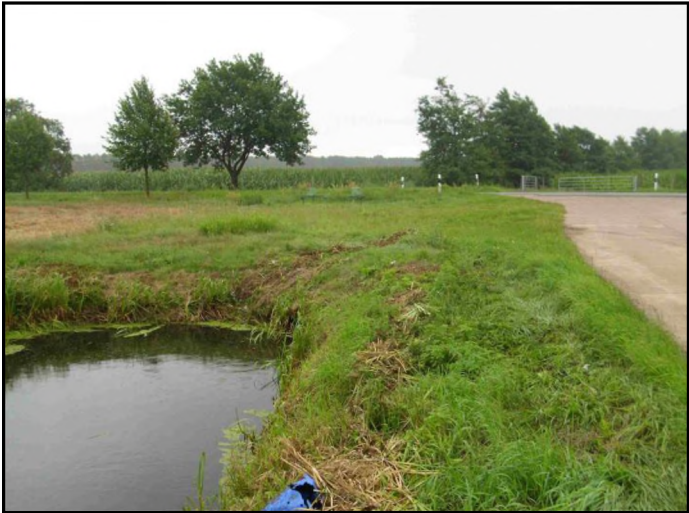
Nr.: 2734-009\_001\_go.JPG

Störfaktoren: Wehr/Stau , Böschung ungünstig für wandernde Tiere (zum Gewässer steiler und tiefer als Böschung zur Straße).

Knick im Gewässerverlauf. Gefahr, dass Otter den kürzesten Weg wählen

Bedeutung im Habitatverbund: sehr hoch  
Verkehrsdichte: mittel  
Brückenindex: 0  
Durchlass-Tauglichkeit: ungeeignet

| Trennung Wehr Durchlass | <input checked="" type="checkbox"/> | keine notwendig | <input type="checkbox"/> |
| Kastendurchlass/Maul beids. Berme | <input checked="" type="checkbox"/> | Verrohrung öffnen | <input type="checkbox"/> |
