# Einschätzung von Durchlass-Bauwerken und Gefährdung des Fischotters

Aufnahme Nummer: 2734-010 Aufnahme-Datum: 15.07.2011

Gewässername: k.A.  
Lage: nordöstl. Glaisin mN  
Straße: K 33  
Kreisstraße  
Todfunde: 0

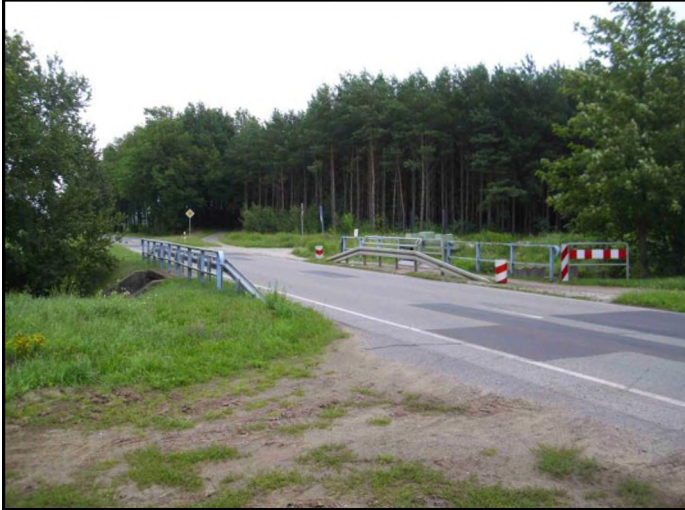
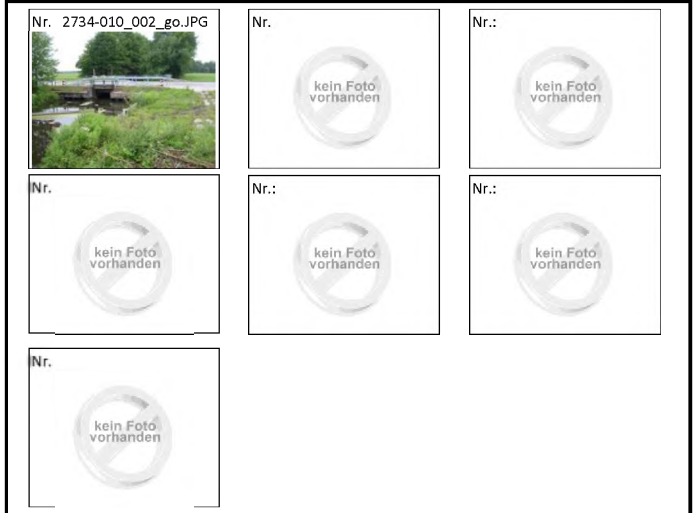
Nr.: 2734-010\_001\_go.JPG

Störfaktoren: Wehr/Stau , Böschung ungünstig für wandernde Tiere (zum Gewässer steiler und tiefer als Böschung zur Straße).

Ungünstiges 'Länge zu Durchmesser'-Verhältnis , Turbulenzen oder Turbulenzengefahr nach Regen usw.

sonstige Störfaktoren: Uferlinie verengt oder wird vom Bauwerk unterbrochen

Bedeutung im Habitatverbund: sehr hoch  
Verkehrsdichte: mittel  
Brückenindex: 0  
Durchlass-Tauglichkeit: ungeeignet
