# Einschätzung von Durchlass-Bauwerken und Gefährdung des Fischotters

Aufnahme Nummer: 2734-011 Aufnahme-Datum: 15.07.2011

Gewässername: Krullengraben  
Lage: nordöstl. Glaisin N  
Straße: K 33  
Kreisstraße  
Todfunde: 0

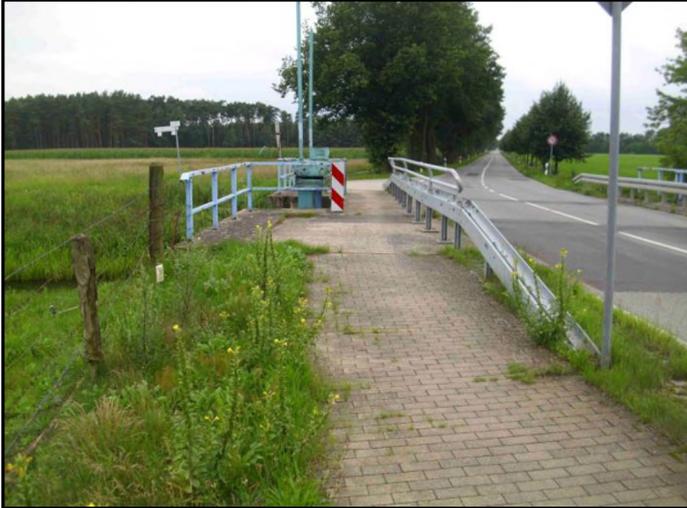
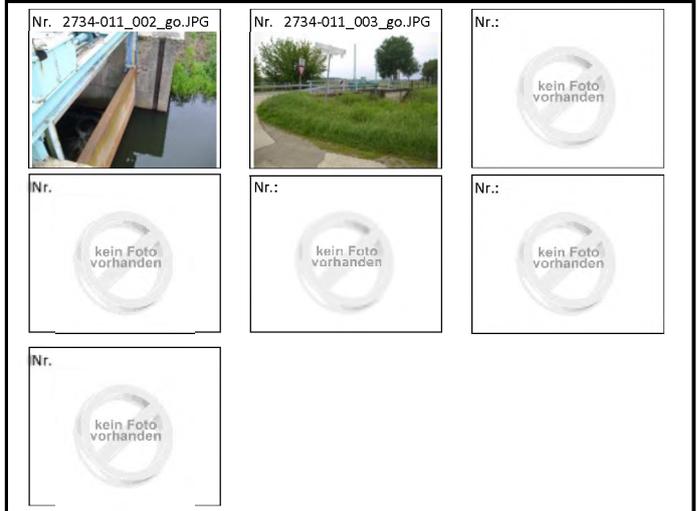
Nr.: 2734-011\_001\_go.JPG

Störfaktoren: Wehr/Stau , Böschung ungünstig für wandernde Tiere (zum Gewässer steiler und tiefer als Böschung zur Straße) ,  
Ungünstiges 'Länge zu Durchmesser'-Verhältnis

Uferlinie verengt oder wird vom Bauwerk unterbrochen

Bedeutung im Habitatverbund: sehr hoch  
Verkehrsdichte: mittel  
Brückenindex: 0  
Durchlass-Tauglichkeit: ungeeignet

Picknicktisch am Gewässer kann bei Nutzung am Abend zu Störung und so zu Straßenquerung führen.
