# Einschätzung von Durchlass-Bauwerken und Gefährdung des Fischotters

Aufnahme Nummer: 2734-012 Aufnahme-Datum: 19.07.2011

Gewässername: k.A.  
Lage: Techentin S  
Straße: K 39  
Kreisstraße  
Todfunde: 0

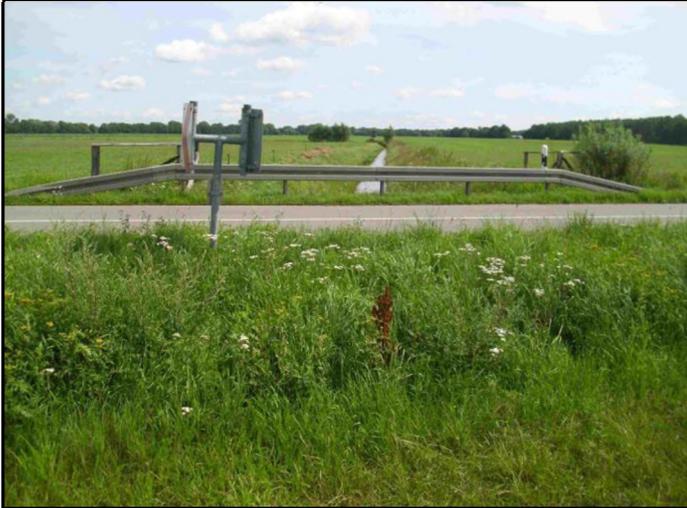
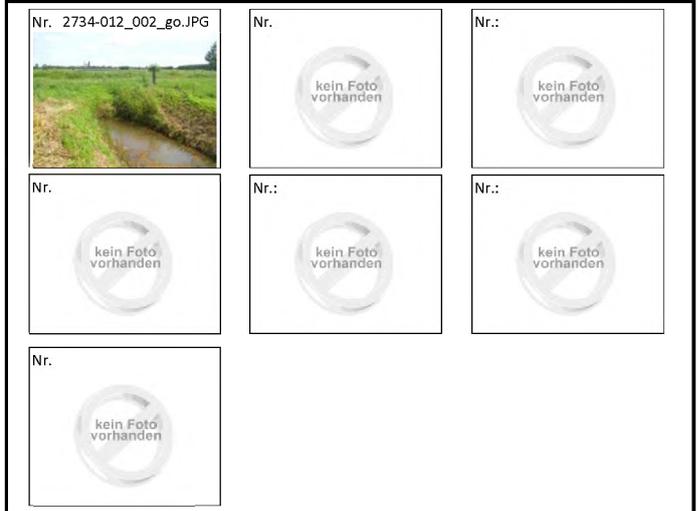
Nr.: 2734-012\_001\_go.JPG

Störfaktoren: DL vollständig geflutet, Böschung ungünstig für wandernde Tiere (zum Gewässer steiler und tiefer als Böschung zur Straße).

Ungünstiges "Länge zu Durchmesser"-Verhältnis

Bedeutung im Habitatverbund: mittel  
Verkehrsdichte: mittel  
Brückenindex: 0  
Durchlass-Tauglichkeit: ungeeignet

Geschwindigkeitsbegrenzung	<input type="checkbox"/>	Bermen an Ufer anbinden	<input type="checkbox"/>
Trockenröhre einbringen	<input checked="" type="checkbox"/>	Wiesenzufahrten verlegen	<input type="checkbox"/>
		Komplexmaßnahmen notwendig	<input type="checkbox"/>
