Einschätzung von Durchlass-Bauwerken und Gefährdung des Fischotters

Aufnahme Nummer: 2734-013

Aufnahme-Datum: 19.07.2011

Gewässername: k.A.
Lage: Nordöstl.Karstädt
Straße: K 39
Kreisstraße
Todfunde: 0

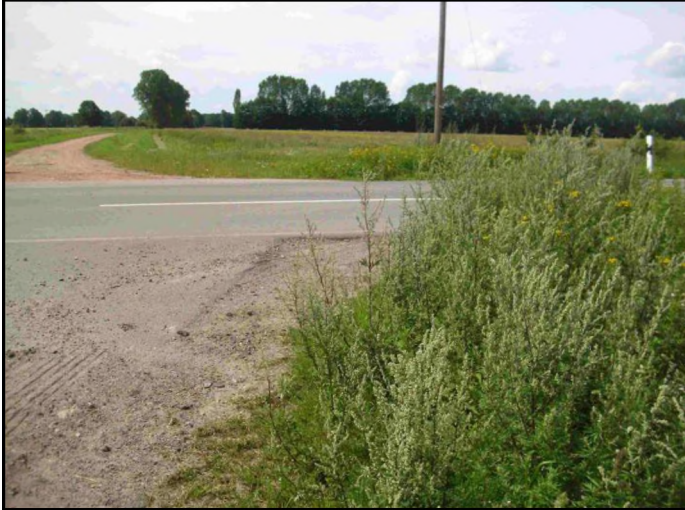
Nr.: 2734-013_001_go.JPG

Störfaktoren: Wehr/Stau, Böschung ungünstig für wandernde Tiere (zum Gewässer steiler und tiefer als Böschung zur Straße).

Bedeutung im Habitatverbund: mittel
Verkehrsdichte: mittel
Brückenindex: 0
Durchlass-Tauglichkeit: ungeeignet

Geschwindigkeitsbegrenzung	<input type="checkbox"/>	Bermen an Ufer anbinden	<input type="checkbox"/>
Trockenröhre einbringen	<input checked="" type="checkbox"/>	Wiesenzufahrten verlegen	<input type="checkbox"/>
		Komplexmaßnahmen notwendig	<input type="checkbox"/>
