# Einschätzung von Durchlass-Bauwerken und Gefährdung des Fischotters

Aufnahme Nummer: 2734-016 Aufnahme-Datum: 19.07.2011

Gewässername: k.A.  
Lage: Forsthaus Güritz N  
Straße: B 191  
Bundesstraße  
Todfunde: 0

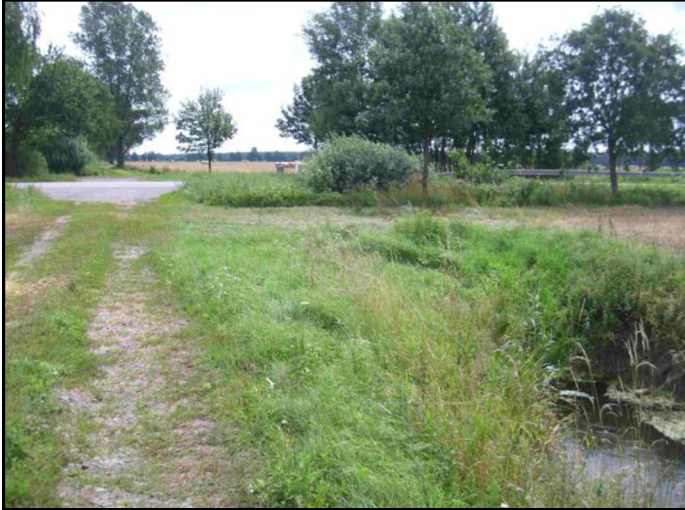
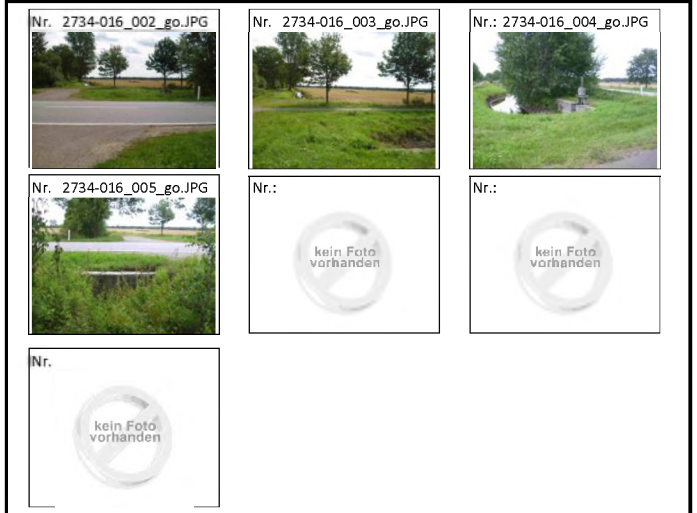
Nr.: 2734-016\_001\_go.JPG

Störfaktoren: Wehr/Stau , Böschung ungünstig für wandernde Tiere (zum Gewässer steiler und tiefer als Böschung zur Straße).

Bedeutung im Habitatverbund: mittel  
Verkehrsdichte: hoch  
Brückenindex: 0  
Durchlass-Tauglichkeit: ungeeignet

Direkt östlich der Querung verläuft ein Durchlass mit 40cm Durchmesser, der 2 Straßengräben verbindet (Bild). Dort bei Neu-/Ausbau der Straße ein Bauwerk mit einseitiger Berme.
