# Einschätzung von Durchlass-Bauwerken und Gefährdung des Fischotters

Aufnahme Nummer: 2734-017 Aufnahme-Datum: 19.07.2011

Gewässername: k.A.  
Lage: Forsthaus Güritz S  
Straße: B 191  
Bundesstraße  
Todfunde: 1

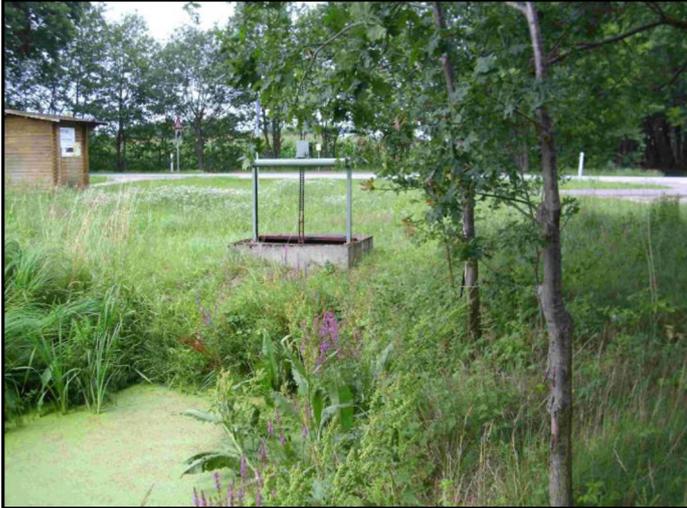
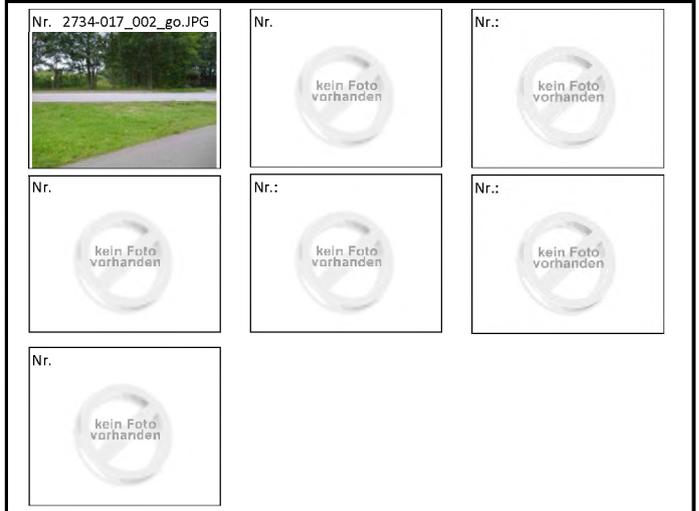
Nr.: 2734-017\_001\_go.JPG

Böschung ungünstig für wandernde Tiere (zum Gewässer steiler und tiefer als Böschung zur Straße).

Bedeutung im Habitatverbund: mittel  
Verkehrsdichte: hoch  
Brückenindex: 0  
Durchlass-Tauglichkeit: ungeeignet

Trockendurchlass auch im Grabenknick weiter westlich. Alter Durchlass dort vermutet. Wahrscheinlicher Wechsel zwischen Graben und Altwasser/Feuchtgebiet.

Geschwindigkeitsbegrenzung	<input type="checkbox"/>	Bermen an Ufer anbinden	<input type="checkbox"/>
Trockenröhre einbringen	<input checked="" type="checkbox"/>	Wiesenzufahrten verlegen	<input type="checkbox"/>
		Komplexmaßnahmen notwendig	<input type="checkbox"/>
