Einschätzung von Durchlass-Bauwerken und Gefährdung des Fischotters

Aufnahme Nummer: 2734-020

Aufnahme-Datum: 15.07.2011

Gewässername: k.A.
Lage: südl. Glaisin2
Straße: L 07
Landesstraße
Totfunde: 0

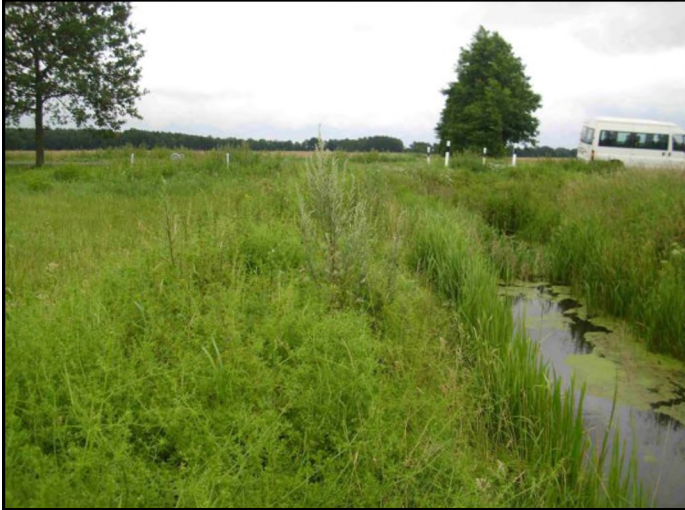
Nr.: 2734-020_001_go.JPG

Störfaktoren: DL vollständig geflutet, Böschung ungünstig für wandernde Tiere (zum Gewässer steiler und tiefer als Böschung zur Straße).

Ungünstiges "Länge zu Durchmesser"-Verhältnis

Durchlass vollständig geflutet?

Bedeutung im Habitatverbund: sehr hoch
Verkehrsdichte: mittel
Brückenindex: 0
Durchlass-Tauglichkeit: ungeeignet

Wechsel ausgeprägt. Eindeutige Otterspur fehlt.

Geschwindigkeitsbegrenzung	<input type="checkbox"/>	Bermen an Ufer anbinden	<input type="checkbox"/>
Trockenröhre einbringen	<input checked="" type="checkbox"/>	Wiesenzufahrten verlegen	<input type="checkbox"/>
		Komplexmaßnahmen notwendig	<input type="checkbox"/>
