Einschätzung von Durchlass-Bauwerken und Gefährdung des Fischotters

Aufnahme Nummer: 2734-022 Aufnahme-Datum: 15.07.2011

Gewässername: Krullengraben
Lage: südl. Glaisin4
Straße: L 07
Landesstraße
Totfunde: 0

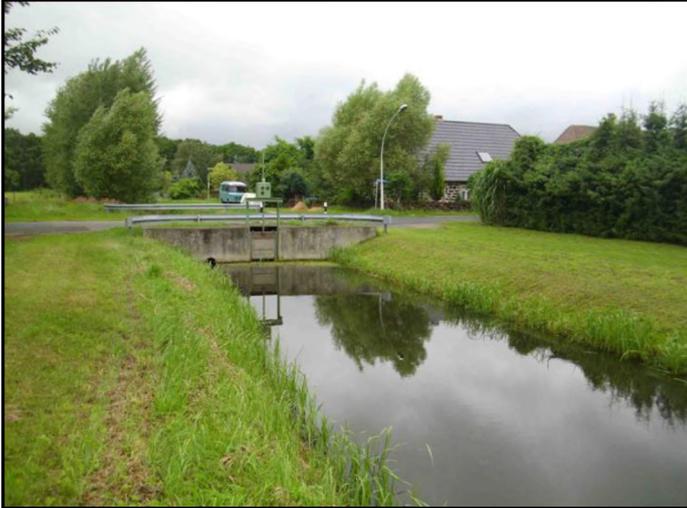
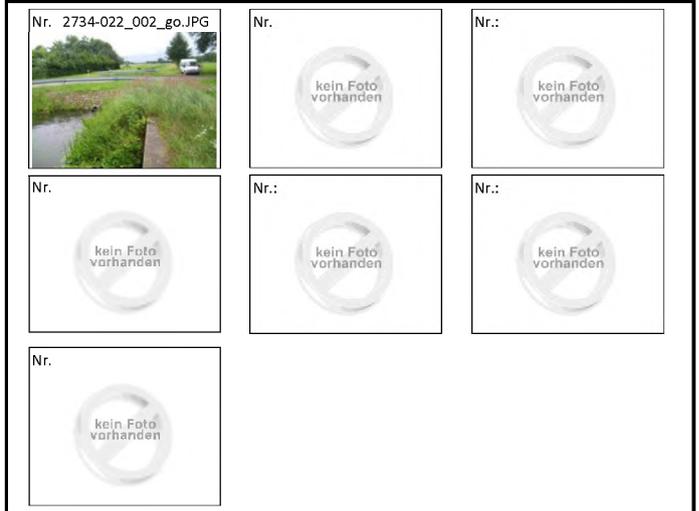
Nr.: 2734-022_001_go.JPG

Störfaktoren: Wehr/Stau , Böschung ungünstig für wandernde Tiere (zum Gewässer steiler und tiefer als Böschung zur Straße).

Ungünstiges 'Länge zu Durchmesser'-Verhältnis , Turbulenzen oder Turbulenzengefahr nach Regen usw.

Bedeutung im Habitatverbund: sehr hoch
Verkehrsdichte: mittel
Brückenindex: 0
Durchlass-Tauglichkeit: ungeeignet

Geschwindigkeitsbegrenzung	<input type="checkbox"/>	Bermen an Ufer anbinden	<input type="checkbox"/>
Trockenröhre einbringen	<input type="checkbox"/>	Wiesenzufahrten verlegen	<input type="checkbox"/>
		Komplexmaßnahmen notwendig	<input checked="" type="checkbox"/>
