# Einschätzung von Durchlass-Bauwerken und Gefährdung des Fischotters

Aufnahme Nummer: 2734-023

Aufnahme-Datum: 15.07.2011

Gewässername: k.A.  
Lage: südl. Glaisin5  
Straße: L 07  
Landesstraße  
Totfunde: 0

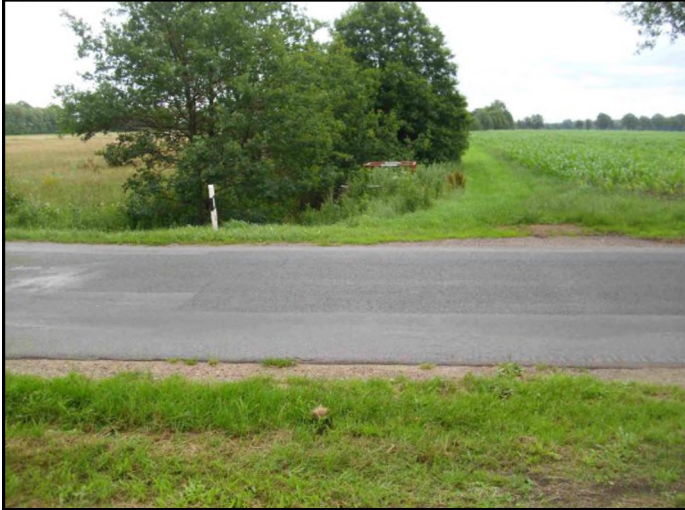
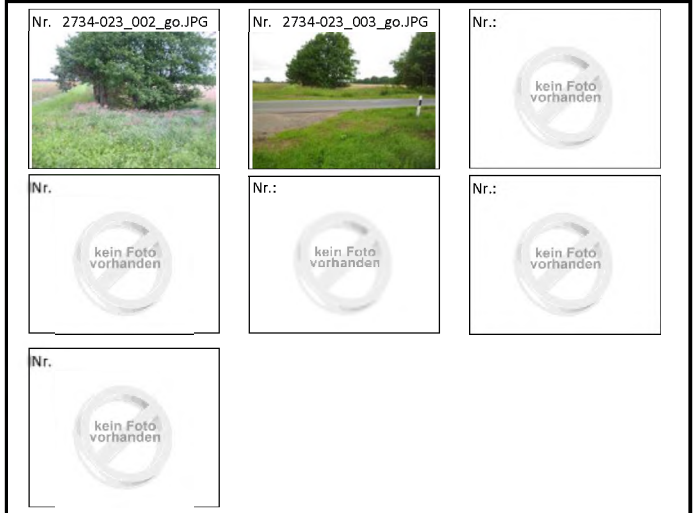
Nr.: 2734-023\_001\_go.JPG

Störfaktoren: Flutungsgefahr , Böschung ungünstig für wandernde Tiere (zum Gewässer steiler und tiefer als Böschung zur Straße).

Ungünstiges 'Länge zu Durchmesser'-Verhältnis , Zufahrt Wiese/Feld, der Otter aus dem Wasser und damit auf die Böschung und dichter an die Straße führt.

Bedeutung im Habitatverbund: mittel  
Verkehrsdichte: mittel  
Brückenindex: 0  
Durchlass-Tauglichkeit: ungeeignet

**Priorität Festlegung: hoch**

Geschwindigkeitsbegrenzung	<input type="checkbox"/>	Bermen an Ufer anbinden	<input type="checkbox"/>
Trockenröhre einbringen	<input checked="" type="checkbox"/>	Wiesenzufahrten verlegen	<input type="checkbox"/>
		Komplexmaßnahmen notwendig	<input type="checkbox"/>
