Einschätzung von Durchlass-Bauwerken und Gefährdung des Fischotters

Aufnahme Nummer: 2734-024 Aufnahme-Datum: 15.07.2011

Gewässername: k.A.
Lage: südl. Glaisin6
Straße: L 07
Landesstraße
Totfunde: 0

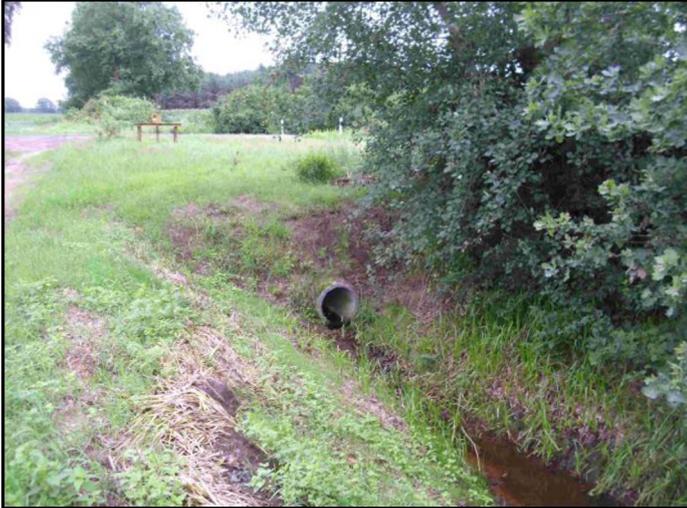
Nr.: 2734-024_001_go.JPG

Störfaktoren: Wehr/Stau , Verrohrt

Böschung ungünstig für wandernde Tiere (zum Gewässer steiler und tiefer als Böschung zur Straße).

Bedeutung im Habitatverbund: mittel
Verkehrsdichte: mittel
Brückenindex: 0
Durchlass-Tauglichkeit: ungeeignet

Trennung Wehr Durchlass	<input type="checkbox"/>	keine notwendig	<input type="checkbox"/>
Installation oberhalb Wehr	<input type="checkbox"/>	Markierstruktur Steinsch	<input type="checkbox"/>
Installation unterhalb Wehr	<input type="checkbox"/>	Markierstruktur Ufersubstrat	<input type="checkbox"/>
Entfernung Rechen	<input type="checkbox"/>	Markierstruktur Laufbohle fest	<input type="checkbox"/>
Entfernung sonstige Hindernisse	<input type="checkbox"/>	Markierstruktur Laufbohle schwimmend	<input type="checkbox"/>
Kastendurchlass/Maul eins. Berme	<input checked="" type="checkbox"/>	Markierstruktur Podest	<input type="checkbox"/>
Kastendurchlass/Maul beids. Berme	<input type="checkbox"/>	Verrohrung öffnen	<input checked="" type="checkbox"/>
Markierstruktur einseitig	<input type="checkbox"/>	Leit-/Schutzzäune notwendig	<input type="checkbox"/>
Markierstruktur beidseitig	<input type="checkbox"/>	Leitstrukturen/-senken einrichten	<input checked="" type="checkbox"/>

Geschwindigkeitsbegrenzung	<input type="checkbox"/>	Bermen an Ufer anbinden	<input type="checkbox"/>
Trockenröhre einbringen	<input checked="" type="checkbox"/>	Wiesenzufahrten verlegen	<input type="checkbox"/>
		Komplexmaßnahmen notwendig	<input type="checkbox"/>
