# Einschätzung von Durchlass-Bauwerken und Gefährdung des Fischotters

Aufnahme Nummer: 2734-025 Aufnahme-Datum: 19.07.2011

Gewässername: k.A.  
Lage: Malk Göhren  
Straße: B 191  
Bundesstraße  
Todfunde: 0

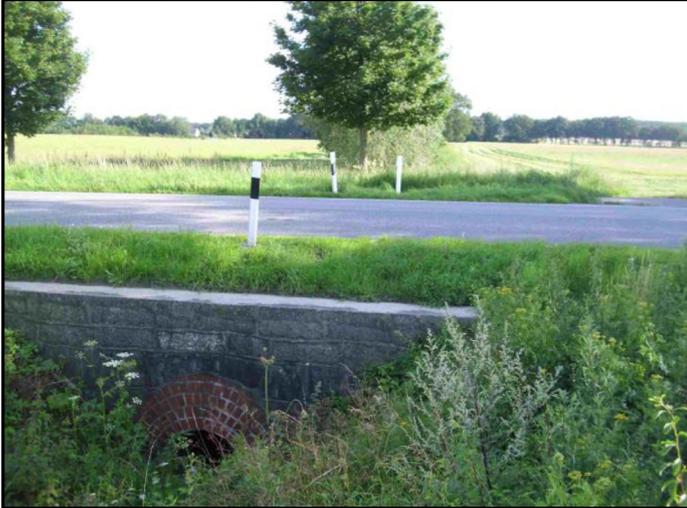
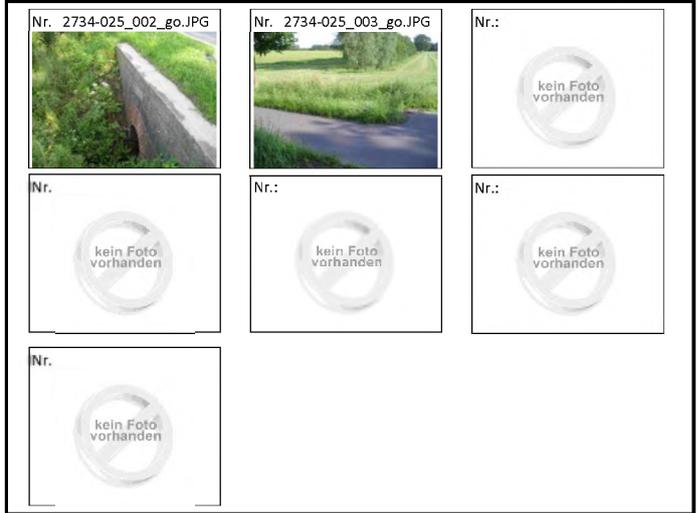
Nr.: 2734-025\_001\_go.JPG

Störfaktoren: Verrohrt , Böschung ungünstig für wandernde Tiere (zum Gewässer steiler und tiefer als Böschung zur Straße).

Parallelweg, der Otter aus dem Wasser und damit auf die Böschung und dichter an die Straße führt. , Zufahrt  
Wiese/Feld, der Otter aus dem Wasser und damit auf die Böschung und dichter an die Straße führt.

Bedeutung im Habitatverbund: gering  
Verkehrsdichte: hoch  
Brückenindex: 0  
Durchlass-Tauglichkeit: ungeeignet

Trennung Wehr Durchlass	<input type="checkbox"/>	keine notwendig	<input type="checkbox"/>
Installation oberhalb Wehr	<input type="checkbox"/>	Markierstruktur Steinsch	<input type="checkbox"/>
Installation unterhalb Wehr	<input type="checkbox"/>	Markierstruktur Ufersubstrat	<input type="checkbox"/>
Entfernung Rechen	<input type="checkbox"/>	Markierstruktur Laufbohle fest	<input type="checkbox"/>
Entfernung sonstige Hindernisse	<input type="checkbox"/>	Markierstruktur Laufbohle schwimmend	<input type="checkbox"/>
Kastendurchlass/Maul eins. Berme	<input type="checkbox"/>	Markierstruktur Podest	<input type="checkbox"/>
Kastendurchlass/Maul beids. Berme	<input checked="" type="checkbox"/>	Verrohrung öffnen	<input type="checkbox"/>
Markierstruktur einseitig	<input type="checkbox"/>	Leit-/Schutzzäune notwendig	<input type="checkbox"/>
Markierstruktur beidseitig	<input type="checkbox"/>	Leitstrukturen/ -senken einrichten	<input checked="" type="checkbox"/>
