# Einschätzung von Durchlass-Bauwerken und Gefährdung des Fischotters

Aufnahme Nummer: 2734-031

Aufnahme-Datum: 19.07.2011

Gewässername: Alte Elde  
Lage: Eldena o  
Straße: K 50  
Kreisstraße  
Todfunde: 0

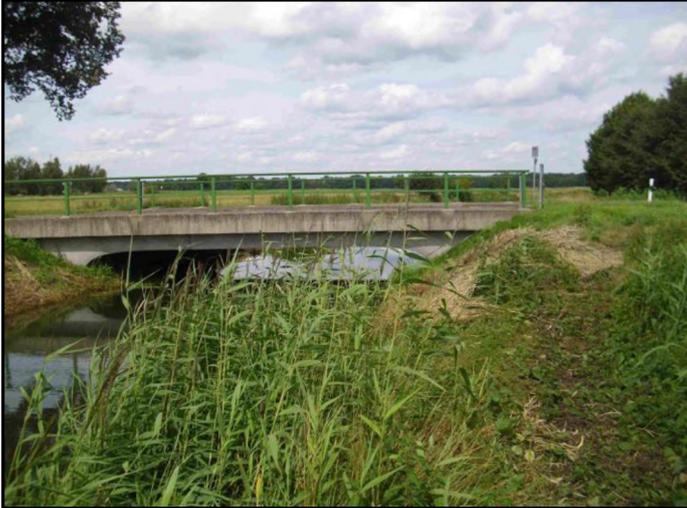
Nr.: 2734-031\_001\_go.JPG

Störfaktoren: Flutungsgefahr , Böschung ungünstig für wandernde Tiere (zum Gewässer steiler und tiefer als Böschung zur Straße) , Ungünstiges 'Länge zu Durchmesser'-Verhältnis

Turbulenzen oder Turbulenzgefahr nach Regen usw. , Bermen fehlen

Bedeutung im Habitatverbund: sehr hoch  
Verkehrsdichte: mittel  
Brückenindex: 0,7  
Durchlass-Tauglichkeit: ungeeignet

Trennung Wehr Durchlass	<input type="checkbox"/>	keine notwendig	<input type="checkbox"/>
Installation oberhalb Wehr	<input type="checkbox"/>	Markierstruktur Steinsch	<input checked="" type="checkbox"/>
Installation unterhalb Wehr	<input type="checkbox"/>	Markierstruktur Ufersubstrat	<input type="checkbox"/>
Entfernung Rechen	<input type="checkbox"/>	Markierstruktur Laufbohle fest	<input type="checkbox"/>
Entfernung sonstige Hindernisse	<input type="checkbox"/>	Markierstruktur Laufbohle schwimmend	<input type="checkbox"/>
Kastendurchlass/Maul eins. Berme	<input type="checkbox"/>	Markierstruktur Podest	<input type="checkbox"/>
Kastendurchlass/Maul beids. Berme	<input checked="" type="checkbox"/>	Verrohrung öffnen	<input type="checkbox"/>
Markierstruktur einseitig	<input type="checkbox"/>	Leit-/Schutzzäune notwendig	<input type="checkbox"/>
Markierstruktur beidseitig	<input type="checkbox"/>	Leitstrukturen/ -senken einrichten	<input type="checkbox"/>

Geschwindigkeitsbegrenzung	<input type="checkbox"/>	Bermen an Ufer anbinden	<input type="checkbox"/>
Trockenröhre einbringen	<input type="checkbox"/>	Wiesenzufahrten verlegen	<input type="checkbox"/>
		Komplexmaßnahmen notwendig	<input type="checkbox"/>
